25 (1998) Neue Forschungsergebnisse, kurz gefaßt

H. Künzel

Schadensursachen bei alten Gebäuden: Aufsteigende Feuchte, hygroskopische Feuchte oder Tauwasser?

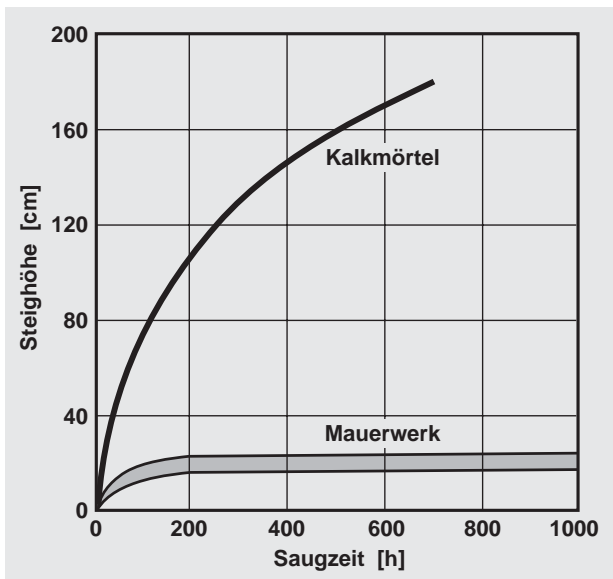
auftritt. Außenmauern von Wasserschlössern oder Kaimauern, die direkten Wasserkontakt haben, sind höchstens bis zur zweiten oder dritten Steinlage feucht. Dies entspricht Meßergebnissen, die in der Vergangenheit in verschiedenen Instituten gewonnen wurden und die beispielhaft in Bild 2 dargestellt sind. Während bei einer durchgehenden Mörtelscheibe oder einem Putz eine große Steighöhe zu verzeichnen ist, ist diese bei Mauerwerk sehr gering und endet bei Ziegelmauerwerk etwa bei 20 cm. Der Grund dafür ist, daß zwischen verschiedenen Stoffen wie z.B. Ziegel und Mörtel ein großer Übergangswiderstand gegeben ist. Aufsteigende Feuchte ist daher bei Ziegelmauerwerk bis zu einer Höhe von etwa 20 cm zu erwarten und kann bei Bruchsteinmauerwerk mit einem großen Mörtelanteil etwas höher auftreten.

Bild 2: Steighöhe in Abhängigkeit von der Saugzeit bei Vollziegelmauerwerk und dem verwendeten Kalkmörtel bei Verhinderung von Verdunstung (nach [1]).

Durch Verbesserung der Drainage und ggf. Verminderung der Saugfähigkeit durch Injektionen ist in solchen Fällen Abhilfe zu schaffen. Dies ist im allgemeinen einfacher zu bewerkstelligen als das nachträgliche Einbringen einer Horizontalsperre.

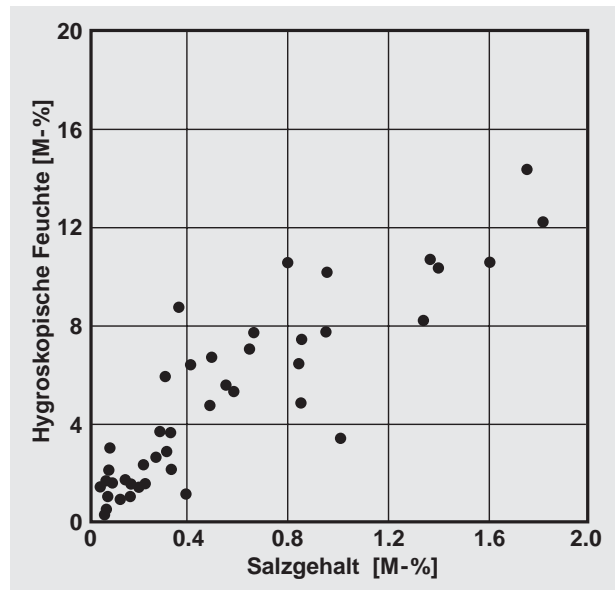
Bild 3: Zusammenhang zwischen der hygroskopischen Feuchte, ermittelt bei 25 °C und 90 % r.F. und dem in der Praxis angetroffenen Salzgehalt (Cl und NO₂) nach Messungen an Ziegeln aus der Klosterkirche Zarrentin..
