27 (2000) Neue Forschungsergebnisse, kurz gefaßt

H. Erhorn, J. Reiß, H. Kluttig

Energiesparendes Bauen in der Praxis überwacht - Ein Erfahrungsbericht

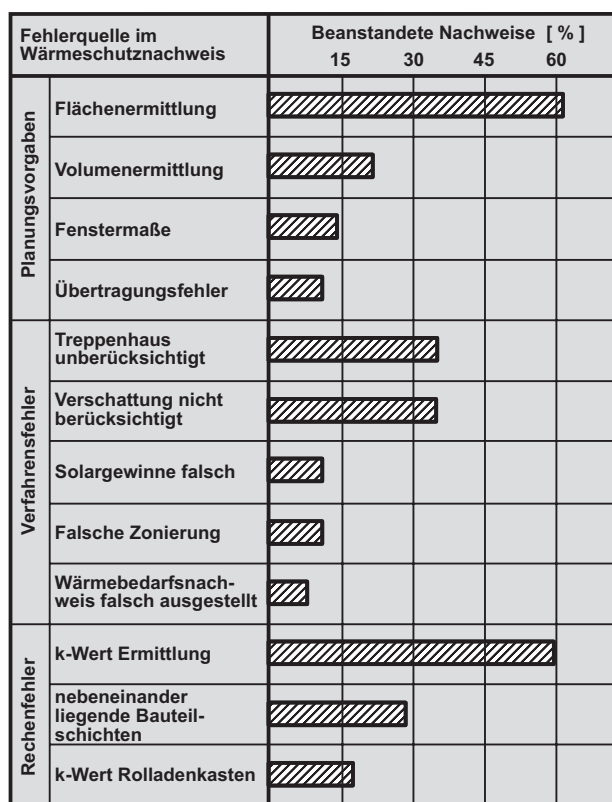
Bild 1: Zusammenstellung der häufigsten Fehlerquellen bei der Prüfung der Wärmeschutznachweise.

Die Gründe für die Beanstandungen waren vielfältig. Ein Fehlerschwerpunkt ergab sich in der Zusammenstellung der Planungsvorgaben. In 2/3 der Nachweise gab es Differenzen zwischen den Flächenangaben der Nachweisesteller und

den Plänen der Architekten. Verfahrensfehler wurden häufig bei der Berücksichtigung beheizter Treppenhäuser begangen. Bei einem Drittel der Nachweise wurde der in den Keller reichende Teil des Treppenhauses nicht berücksichtigt. Ebenso wurden bauliche Verschattungen von Baukörpern oder Balkonen häufig nicht beachtet. Bei Niedrigenergiehäusern kann aber hierdurch die Energiebilanz maßgeblich beeinflusst werden. Als letzte Fehlerquelle traten Differenzen bei der Ermittlung von k-Werten auf. Die Anwendung der normierten Rechenverfahren wurde nicht von allen Nachweisverfassern fehlerfrei vollzogen.

In Bild 1 sind die Fehlerquellen zusammengestellt. Die Überprüfung ergab, daß die ursprünglich eingereichten Nachweise zum Teil erheblich zu geringe Anforderungen an den Wärmeschutz der Außenbauteile beinhalteten. Bei den Nachbesserungen wurde dann häufig auf bessere Fensterprodukte zurückgegriffen, um die erforderlichen Heizwärmebedarfswerte einzuhalten.
