Fraunhofer-Institut für Bauphysik IBP

Prüfbericht P17-027.1/2017

Untersuchung des Trocknungsverhaltens von Fußbodenaufbauten und angrenzenden Wänden sowie von Deckenaufbauten mit natürlicher und mechanischer Trocknung nach einem Wasserschaden

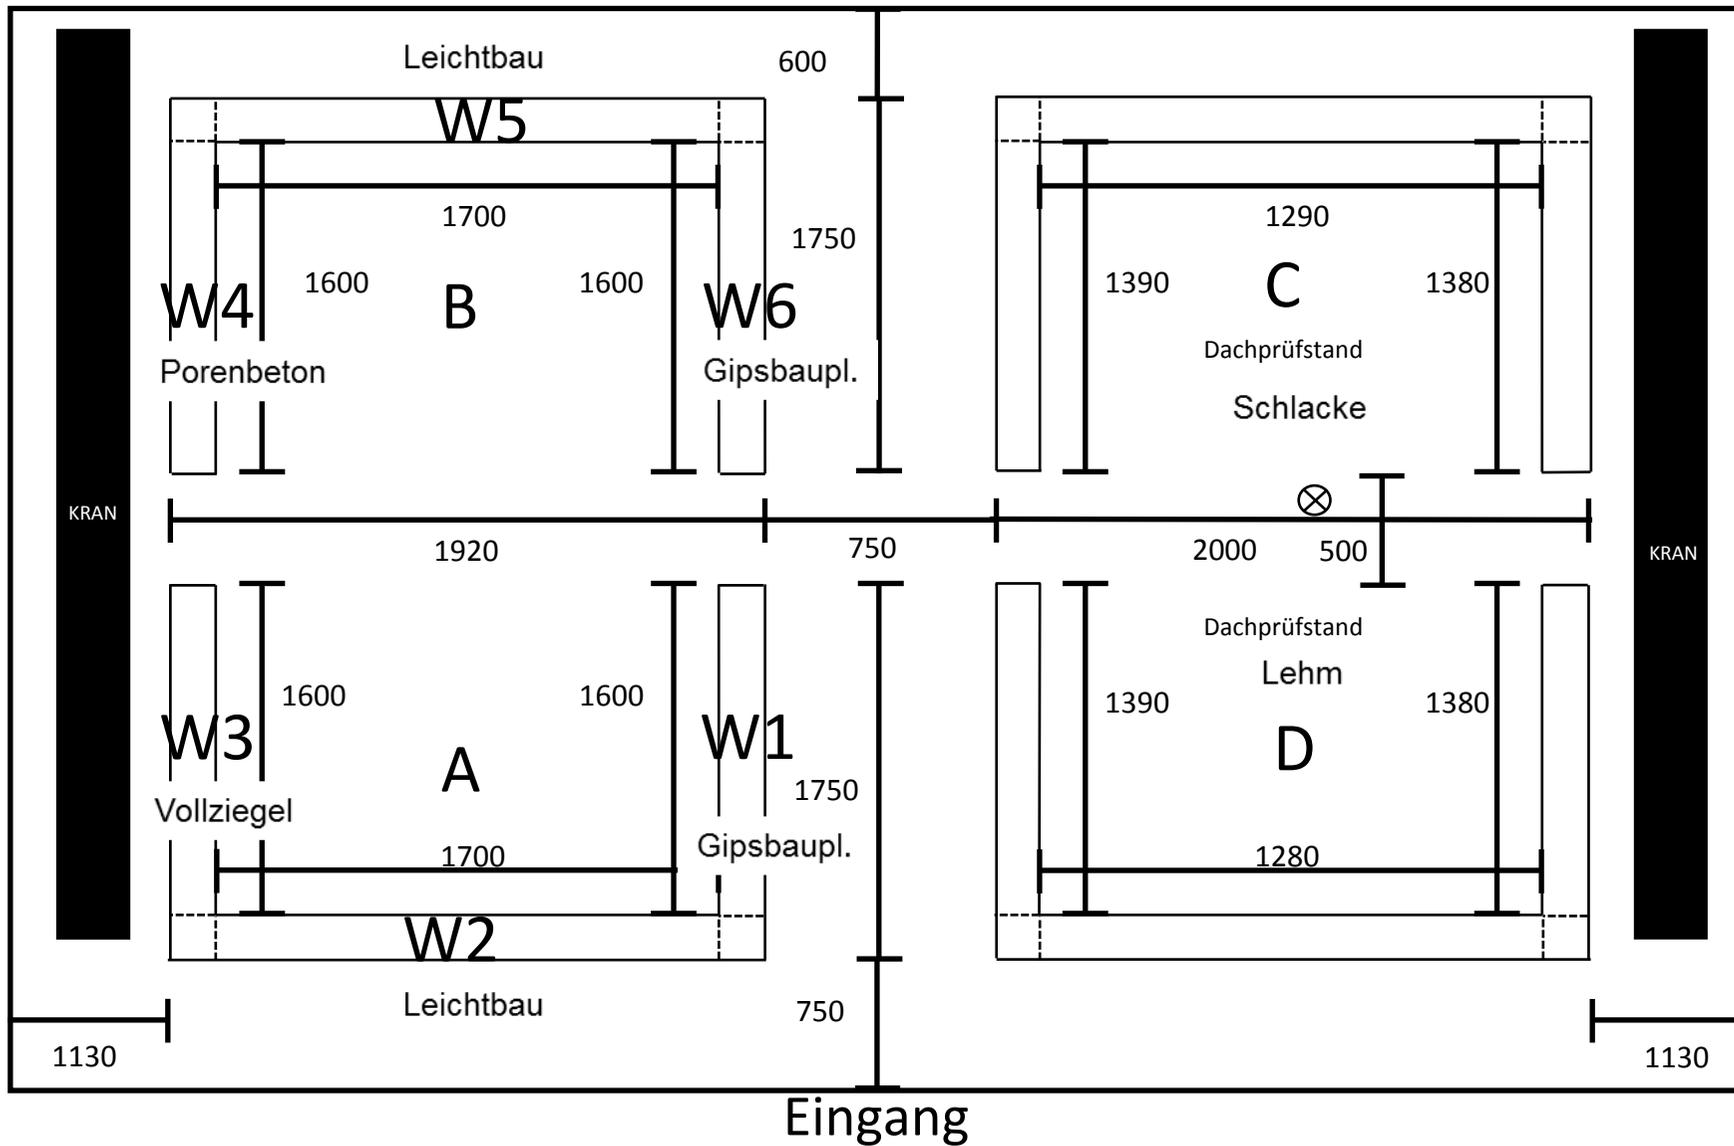
Bild 1: Ansicht der Versuchsräume A bis D mit den entsprechenden Abmessungen.

Die Versuchsaufbauten sind tabellarisch in den Tabellen 2 und 3 zusammengefasst. Bilder 1 bis 35 zeigen den Grundriss des Klimasimulators mit den vier Versuchsräumen, Schnitte mit Positionen der Messtechnik und die verschiedenen Wandtypen, Holzbalkendecken und Bodenaufbauten. Die Bilder 36 bis 42 zeigen die Techniken zur Erzeugung der Wasserschäden.

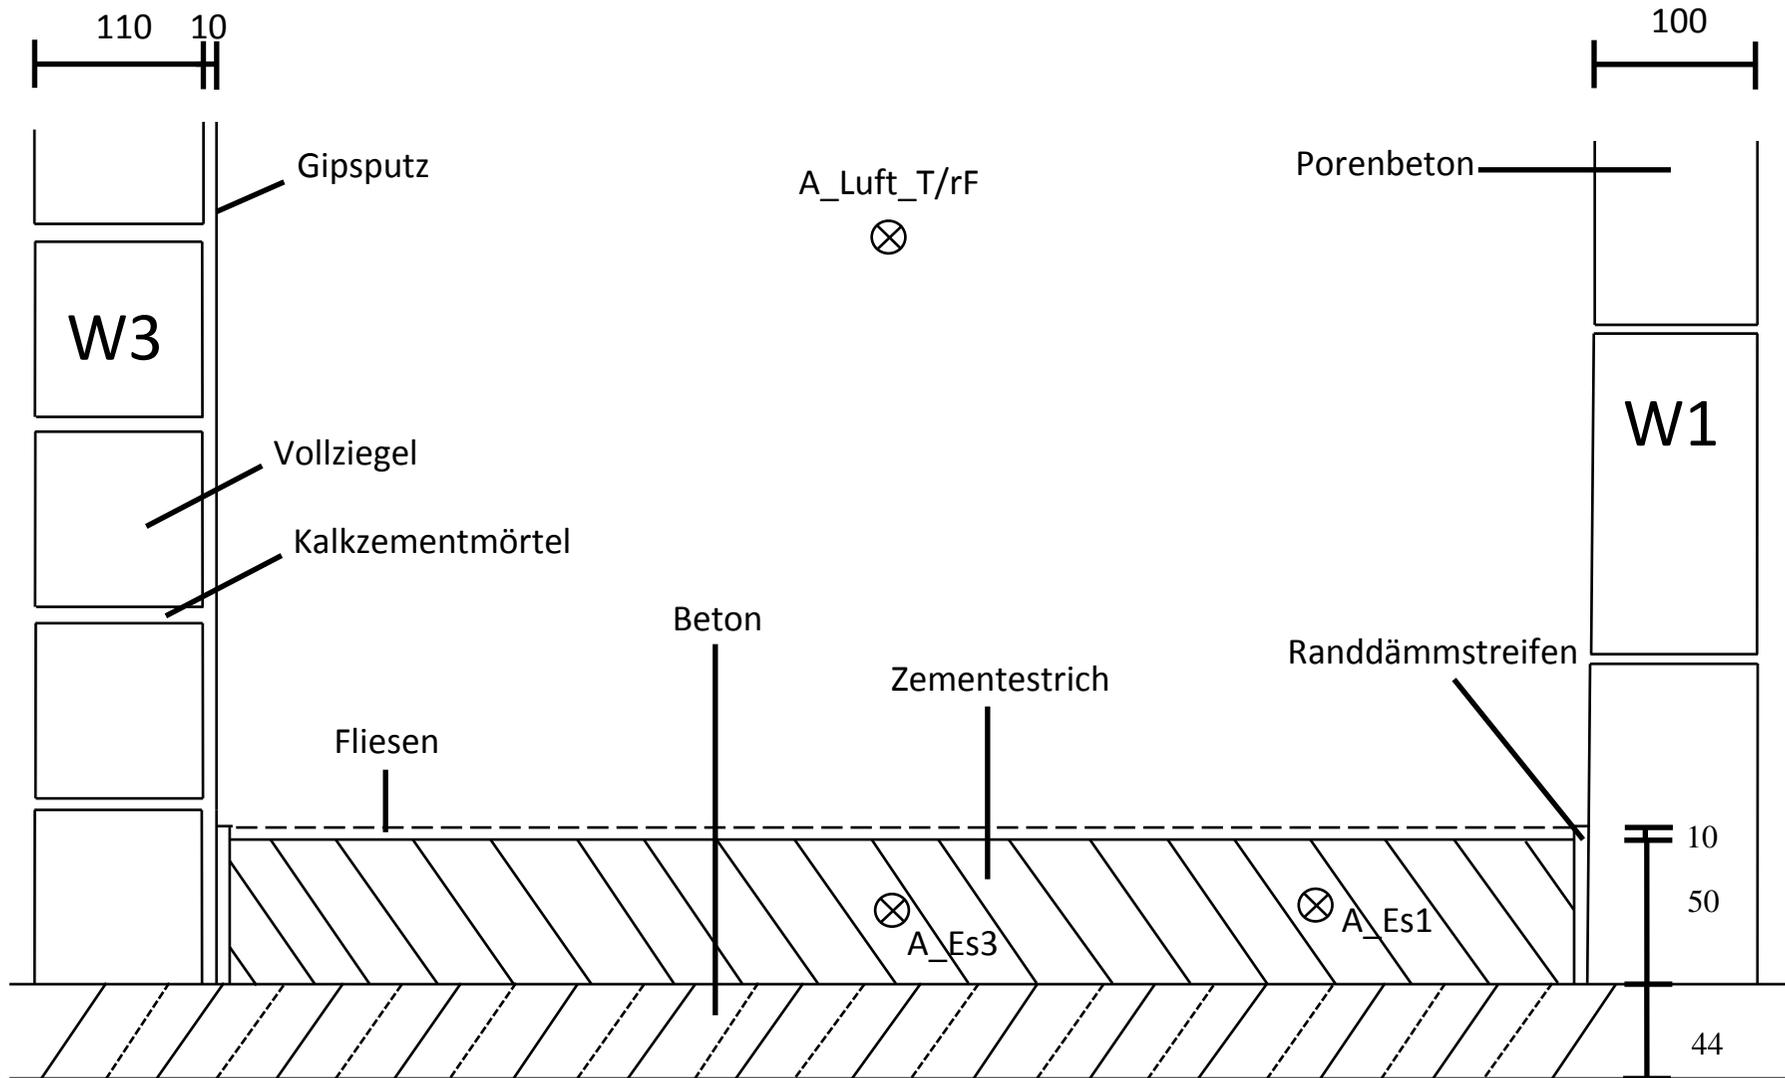
Bodenaufbau Raum A, Schnitt W1/W3

Bild 2: Beispielhafte Darstellung: Schnitt W1/W3 durch den Versuchsraum A mit den einzelnen Bauteilebenen und den kapazitiven Messsensoren in der Raummitte und im Fußboden.

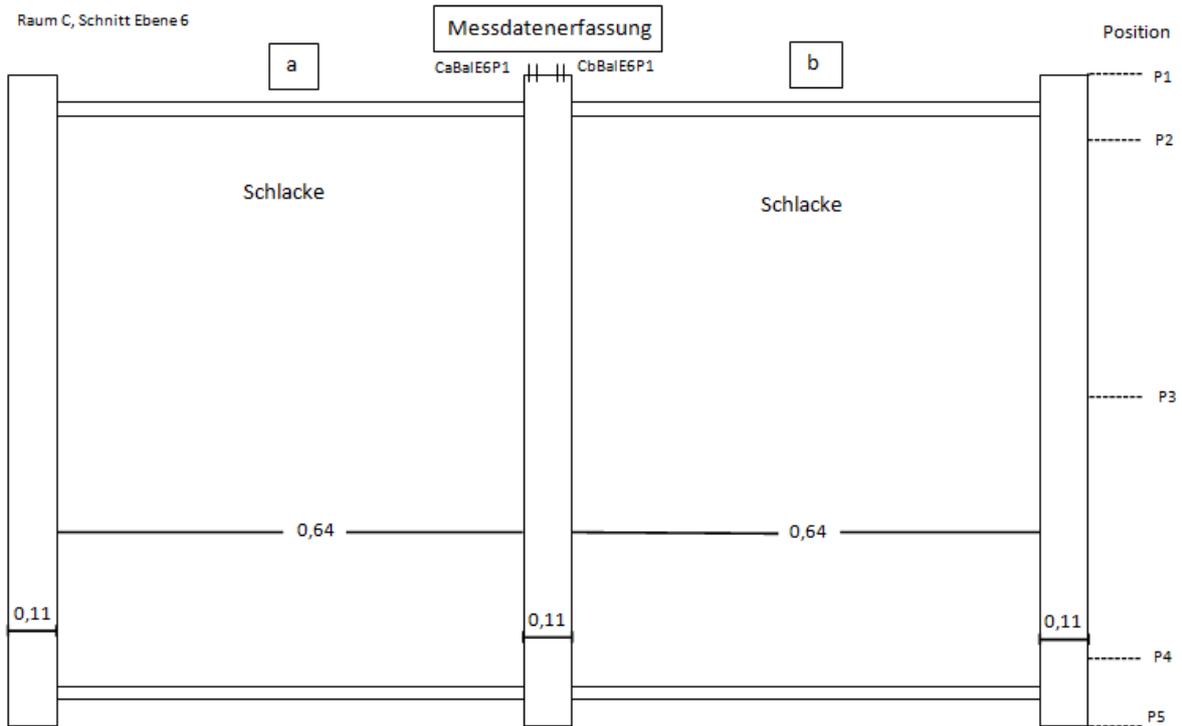
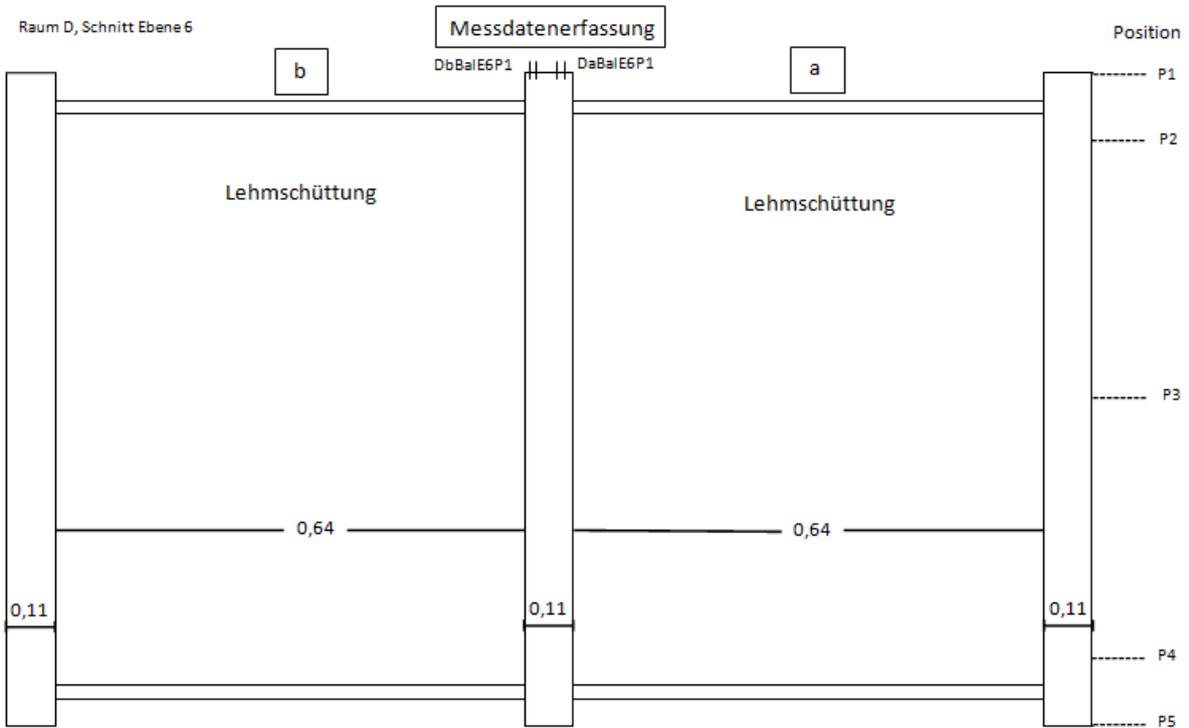
Bild 3: Beispielhafte Darstellung: Schnitt durch die Ebene 3 der Versuchsräume C und D mit den Teilräumen Ca, Cb, Da und Db.

Deckenaufbauten bestanden aus Holzbalkendecken; einmal mit Schlackefüllung und einmal mit Lehmpelletfüllung. Die Bilder 7 bis 14 zeigen die verschiedenen Bauteilschichten der Fußböden und die Wandaufbauten der Versuchsräume A und B. Auf Bild 15 sind die beiden fertigen Aufbauten zu erkennen. In Bild 3 ist ein Schnitt durch die Deckenaufbauten der Räume C und D dargestellt. Der Deckenaufbau C enthält die Teilräume Ca und Cb (mit Schüttungen aus Hochofenschlacke und Holzkohle) und der Deckenaufbau D enthält die Teilräume Da und Db (mit Lehmpelletfüllung), die jeweils durch den mittleren Holzbalken voneinander getrennt sind. In Bild 4 sind die verschiedenen Deckenschichten von Raum D abgebildet. Bild 2 zeigt beispielhaft einen Schnitt durch Raum A mit dem Fußboden- und Wandaufbau. Die Bilder 16 bis 23 zeigen den Aufbau der beiden Deckenkonstruktionen.

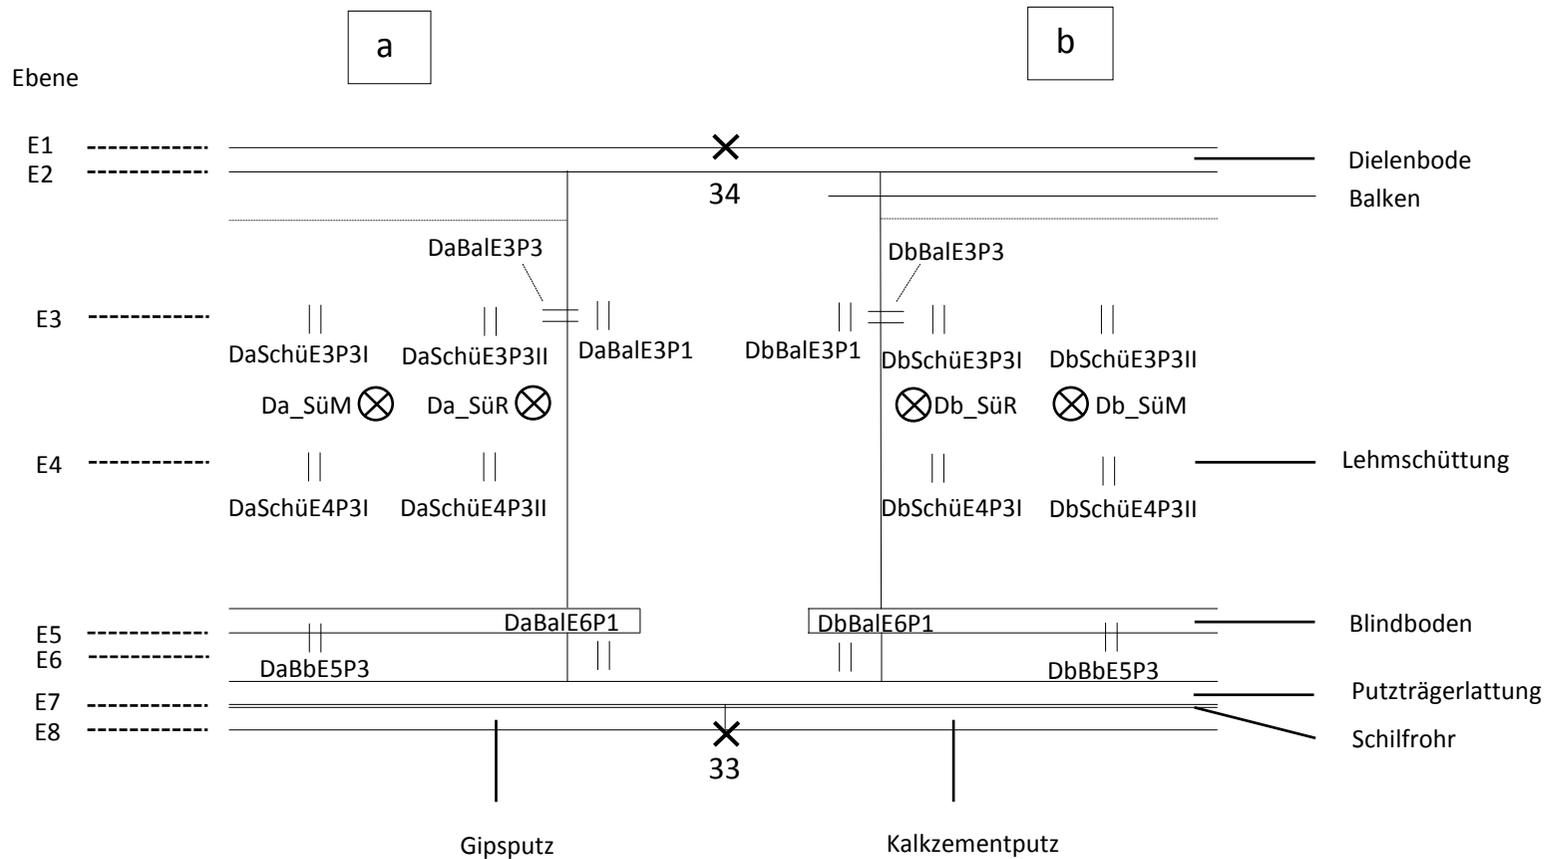
Raum D, Schnitt P 3; Schnitt Stirnseite Balken (P 1)

Bild 4: Beispielhafte Darstellung: Schnitt an der Stirnseite des Holzbalkens (Position 1) und in der Mitte der Schüttung (Position 3) von Raum D mit der Anordnung der Messensoren.

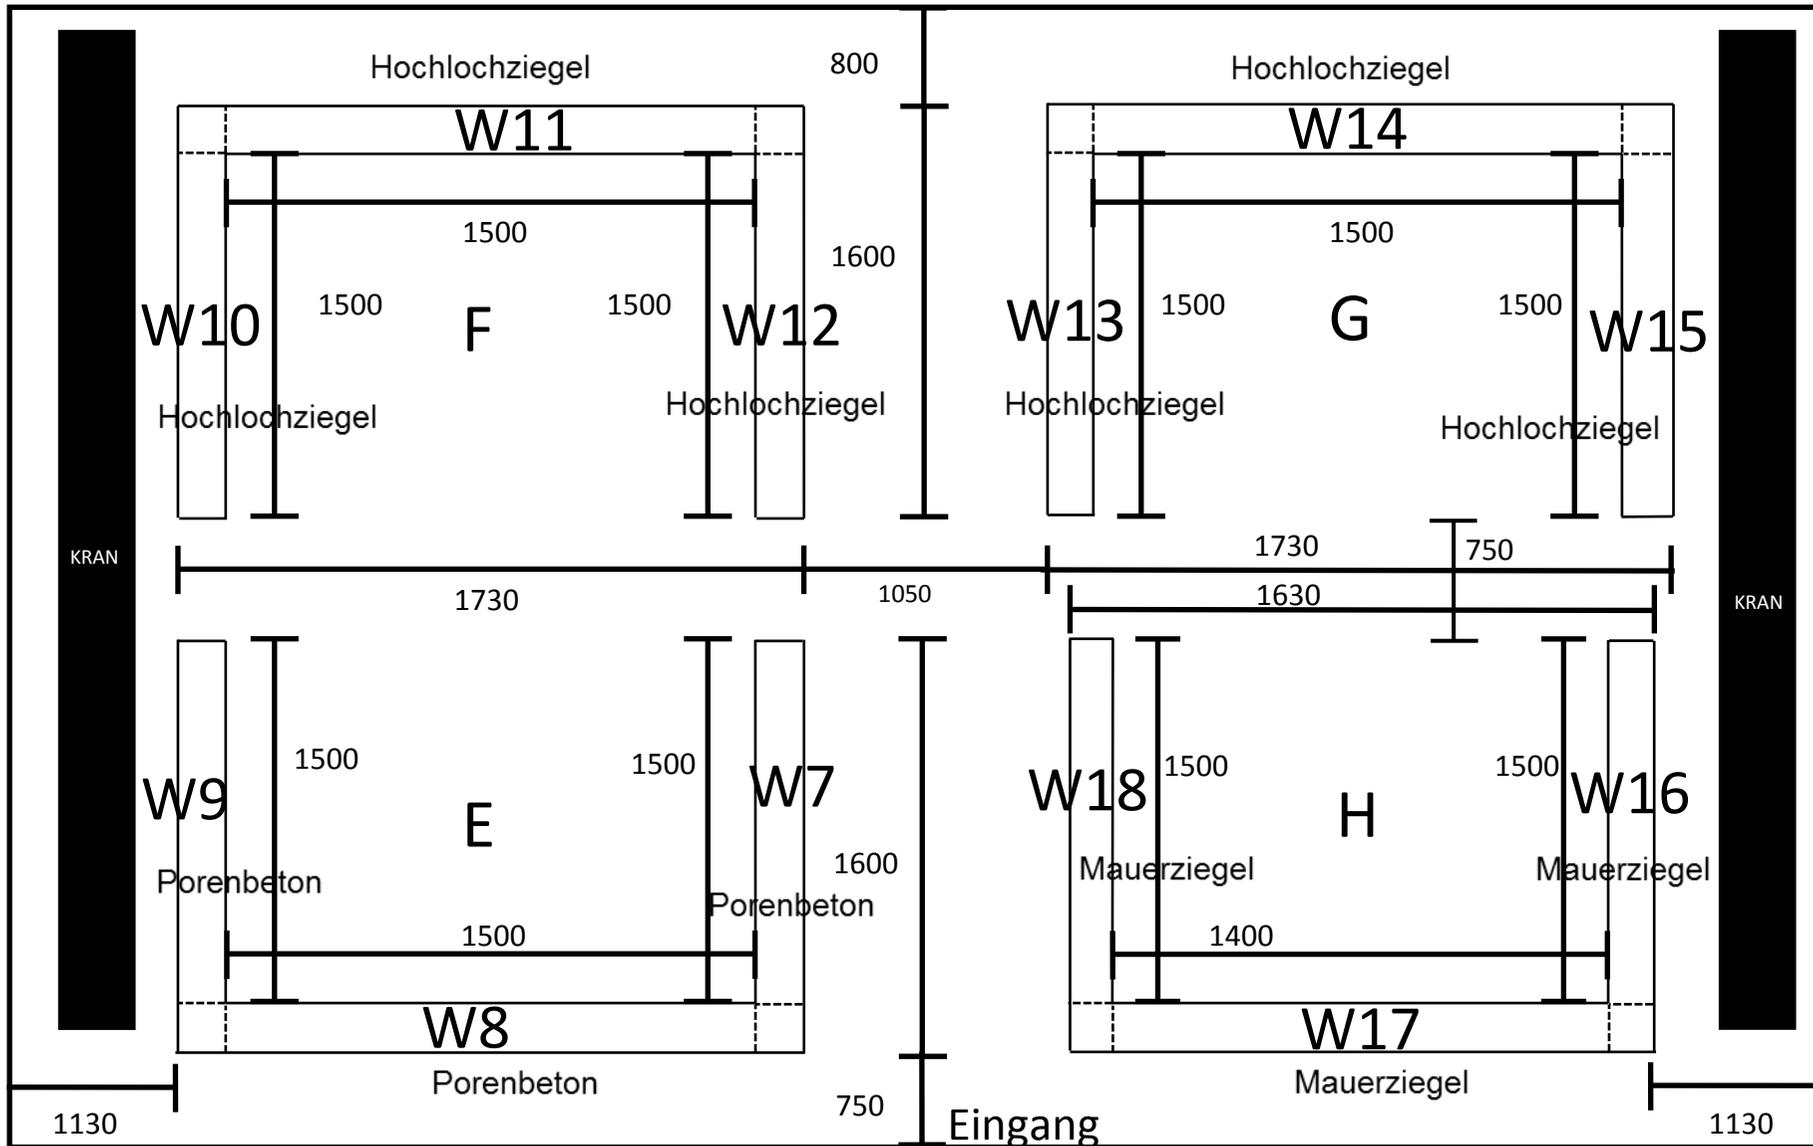
Bild 5: Ansicht und Abmessungen der Versuchsräume E bis H.

Die für die Versuchsräume E, F, G und H verwendeten Materialien sind in Tabelle 3 aufgelistet. Bild 5 zeigt den Grundriss der vier Räume im Klimasimulator. Bild 6 können beispielhaft Details zu den Fußboden- und Wandaufbauten von Raum E entnommen werden. Die unterste Fußbodenschicht der Räume E, F, G und H bestand wie bei den Aufbauten A, B, C und D aus Betonplatten (Bild 7). Die darüber liegenden Fußbodenschichten waren je nach Versuchsraum unterschiedlich und sind in den Bildern 24 bis 30 abgebildet. Bild 31 zeigt eine Gesamtansicht der vier Versuchsräume E, F, G und H. Darauf sind die unterschiedlichen Wandtypen zu erkennen.

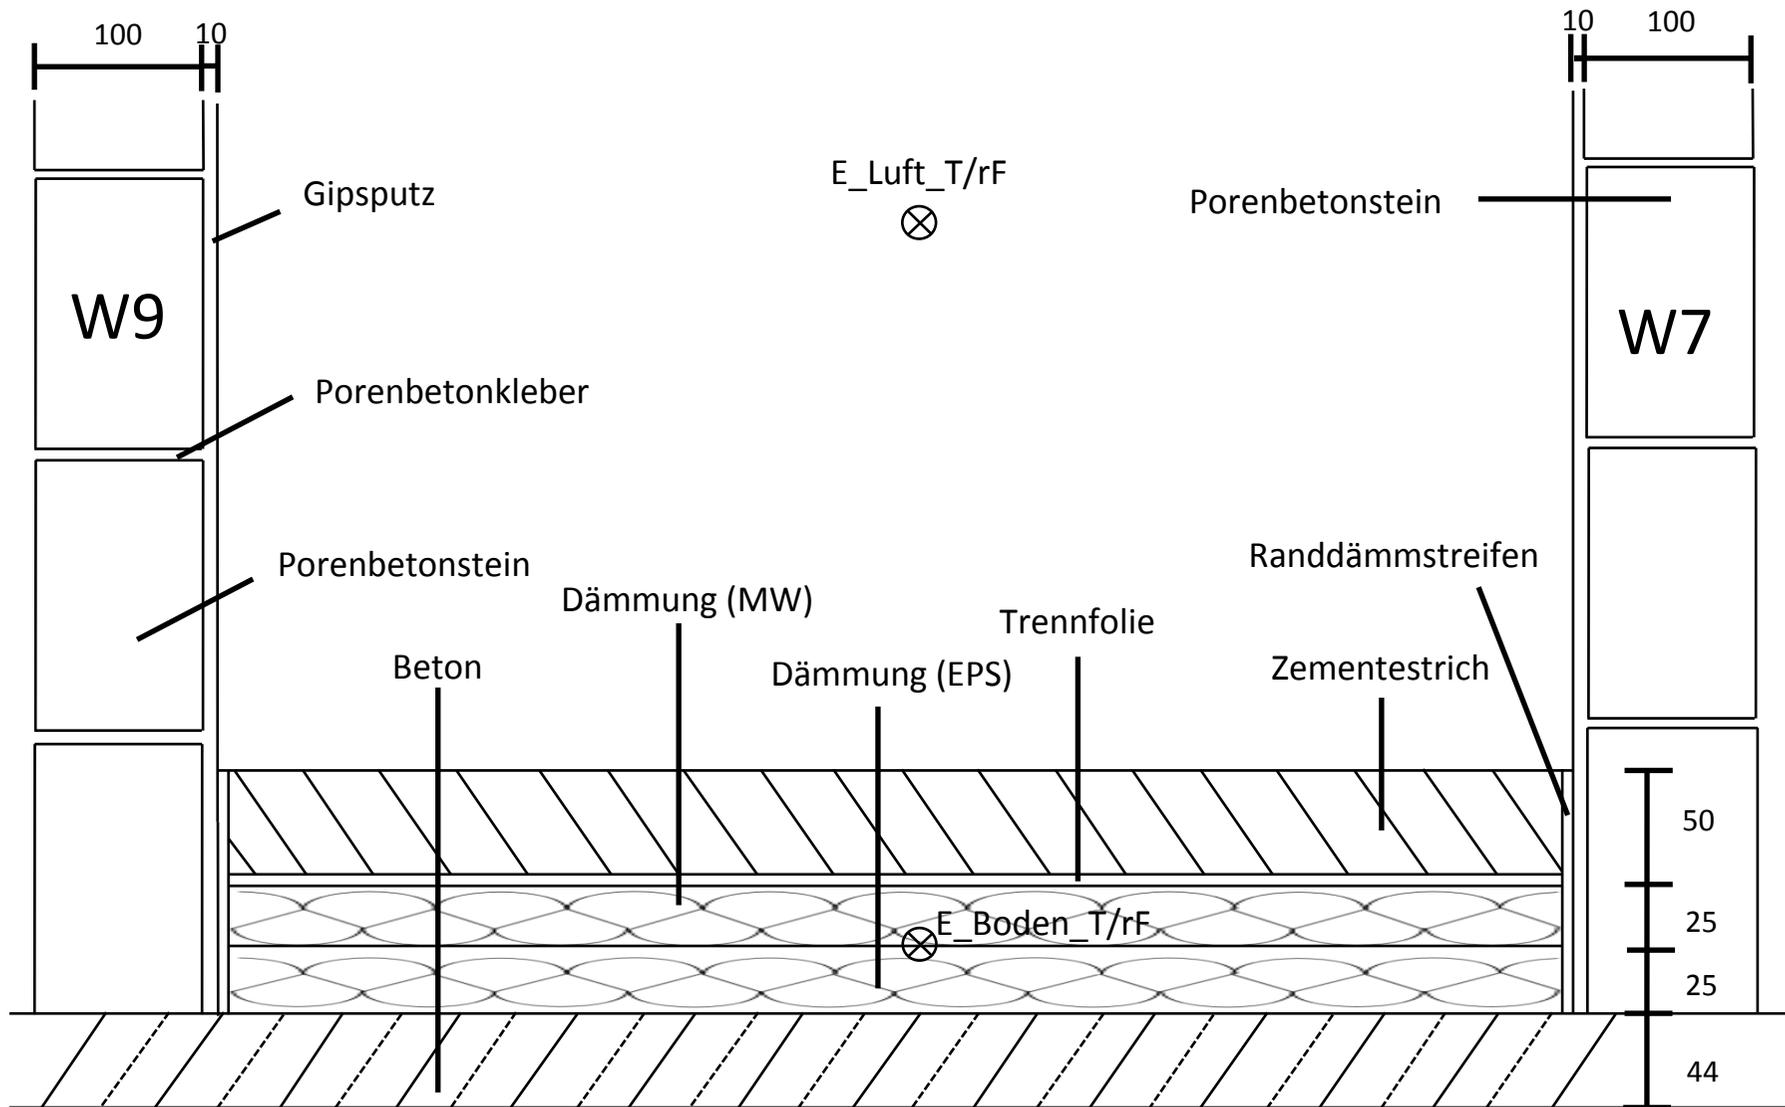
Bodenaufbau Raum E, Schnitt W7/W9

Bild 6: Beispielhafter Schnitt W7/W9 durch den Versuchsraum E mit den Bauteilebenen und den kapazitiven Messsensoren (rel. Luftfeuchte) in Raummitte und Fußboden.

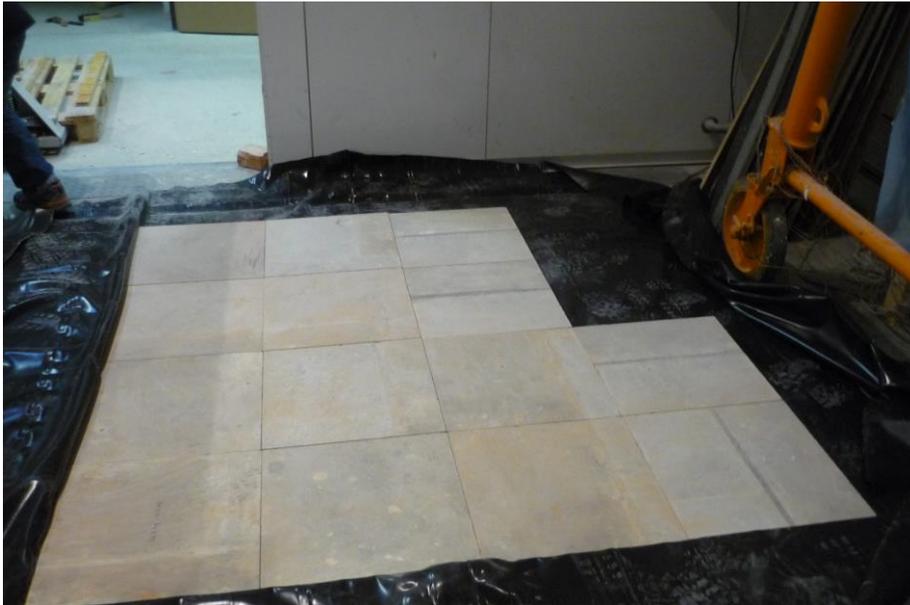
Bild 7: Fußbodenaufbau – Beton mit darunterliegender Folie (Räum A, B, E, F, G und H).

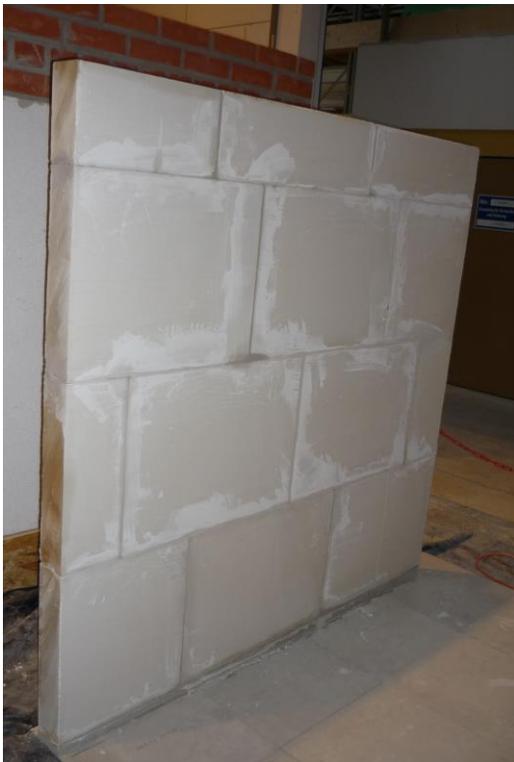
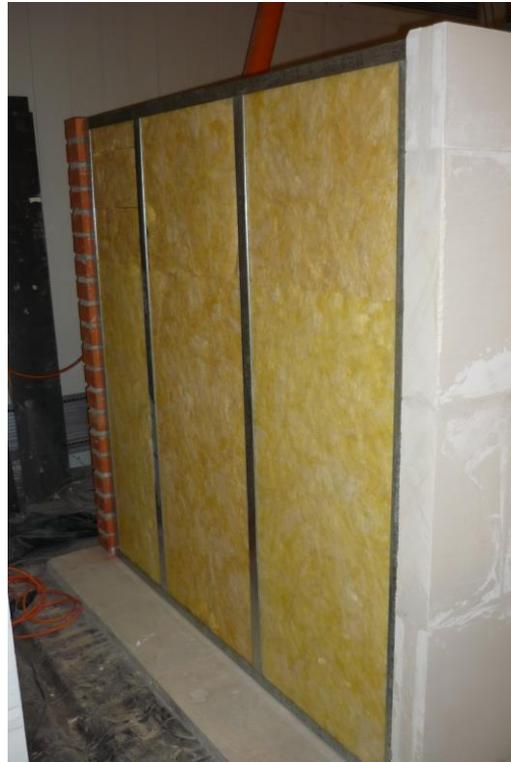
Bild 8: Wand 1 (Gipswandbauplatten) und Dämmung von Wand 2 (Leichtbauwand).

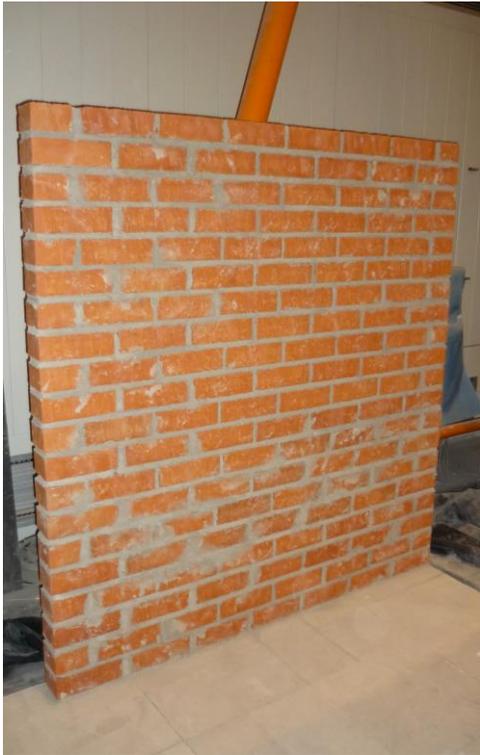
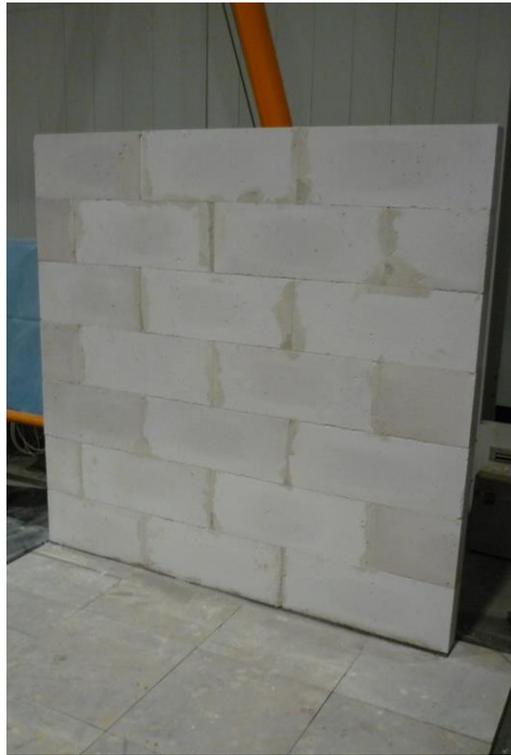
Bild 9: Wände 3 (Vollziegel) und 4 (Porenbeton-Plansteine).

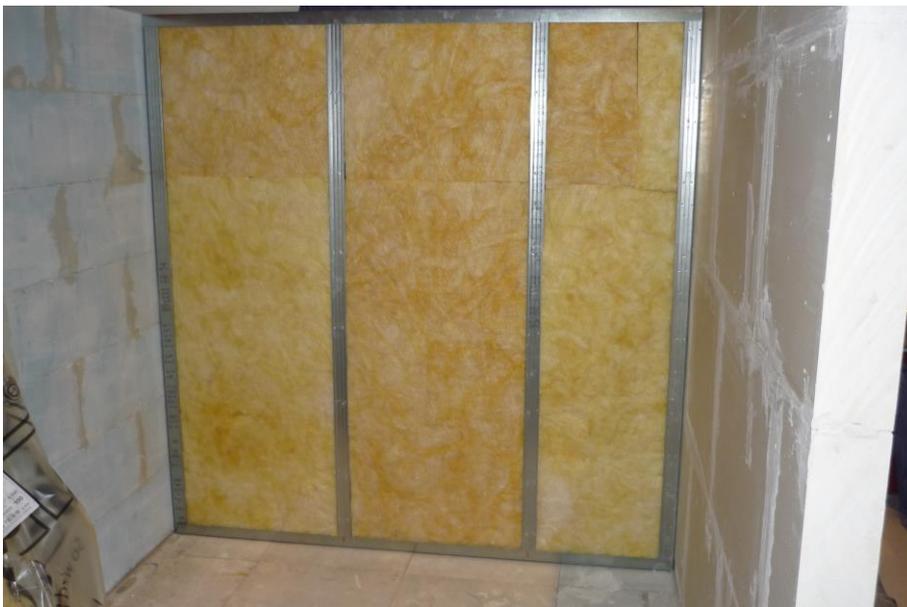
Bild 10: Dämmung von Wand 5 (Leichtbauwand).

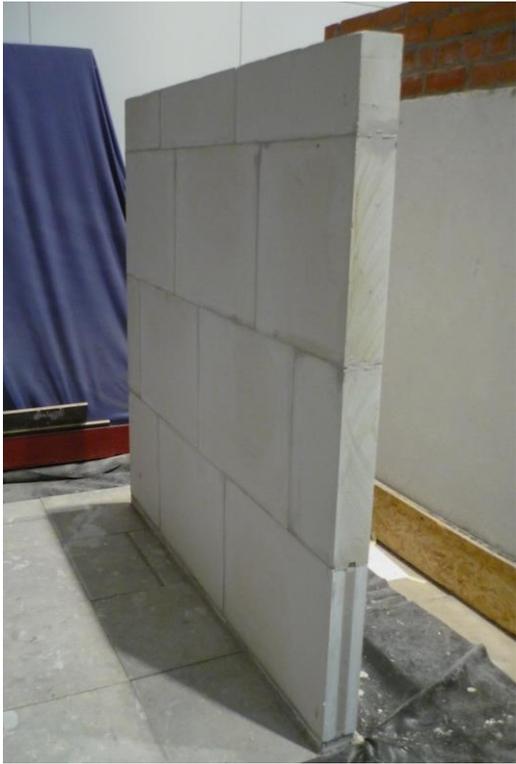
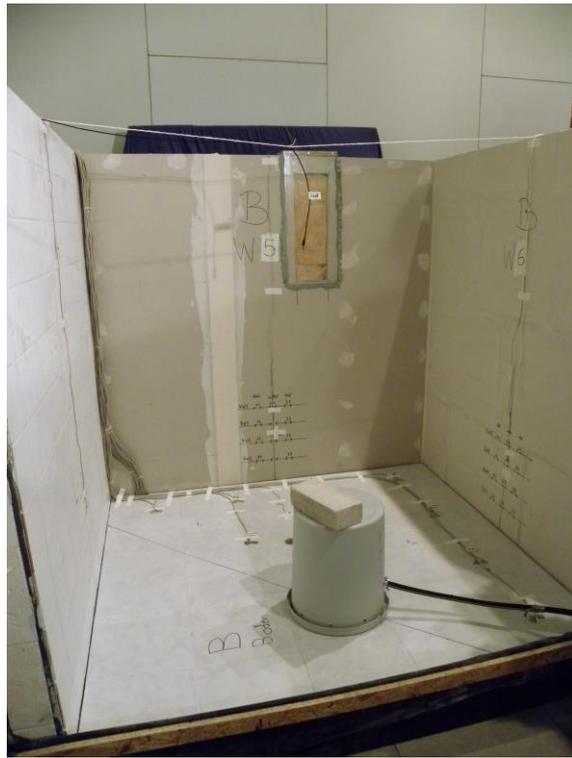
Bild 11: Wand 6 (Gipswandbauplatten) und Gesamtansicht von Raum B.

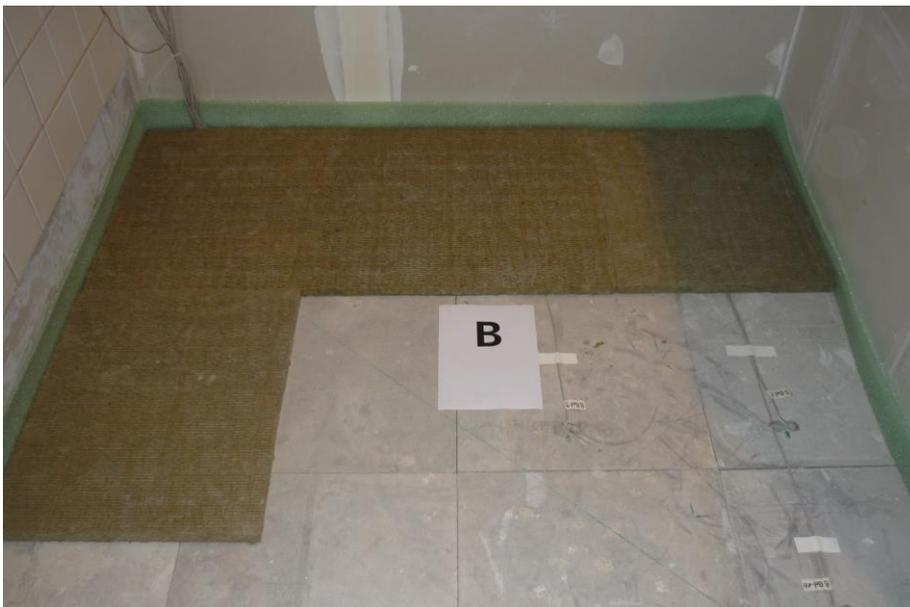
Bild 12: Fußbodenaufbau – Dämmung (Raum B).

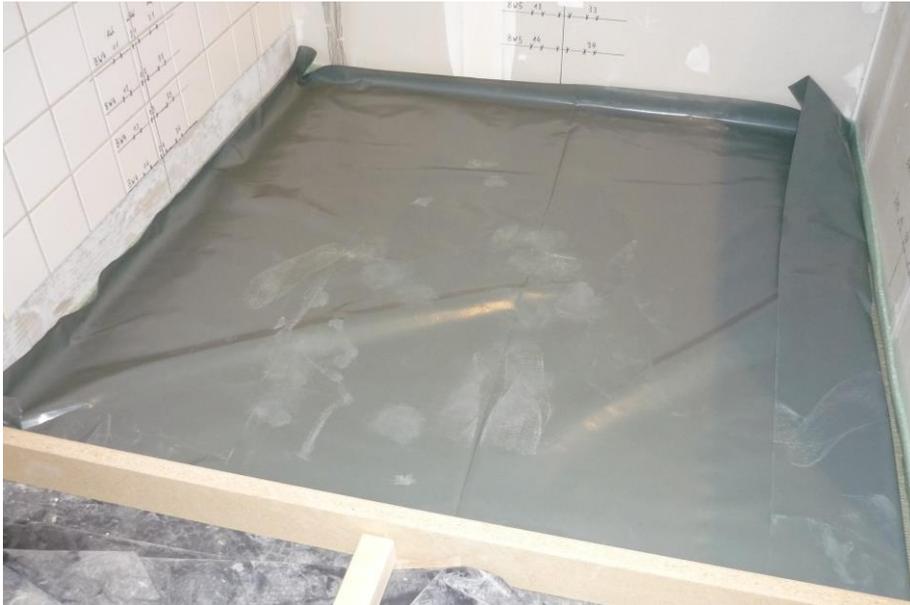
Bild 13: Fußbodenaufbau – Folie zwischen Dämmung und Estrich (Raum B).

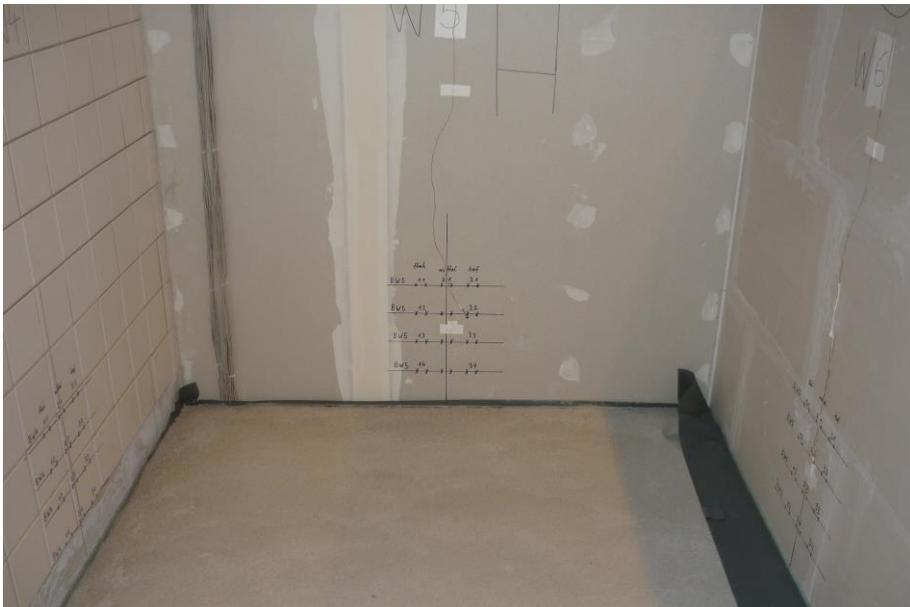
Bild 14: Fußbodenaufbau – Estrich (Raum A und B).

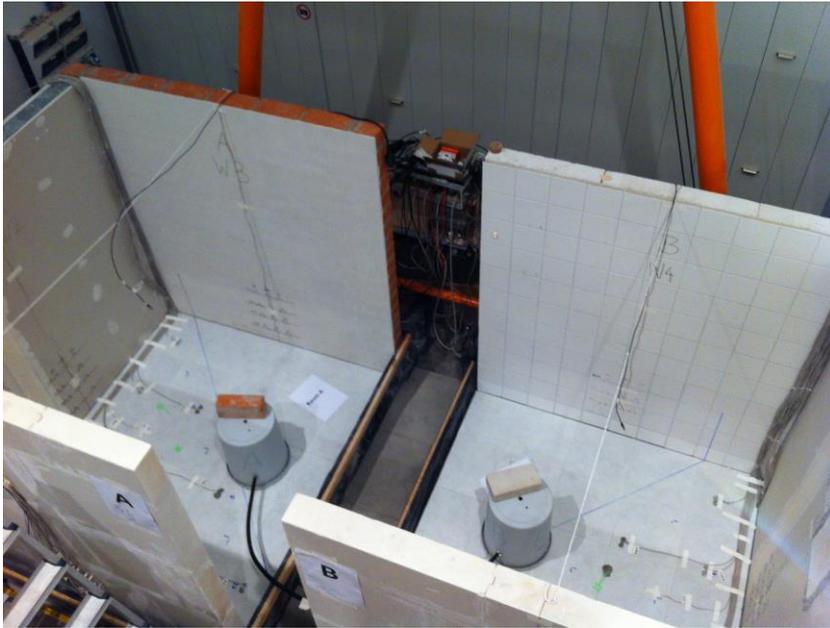
Bild 15: Gesamtansicht der Prüfräume A und B im Klimasimulator.

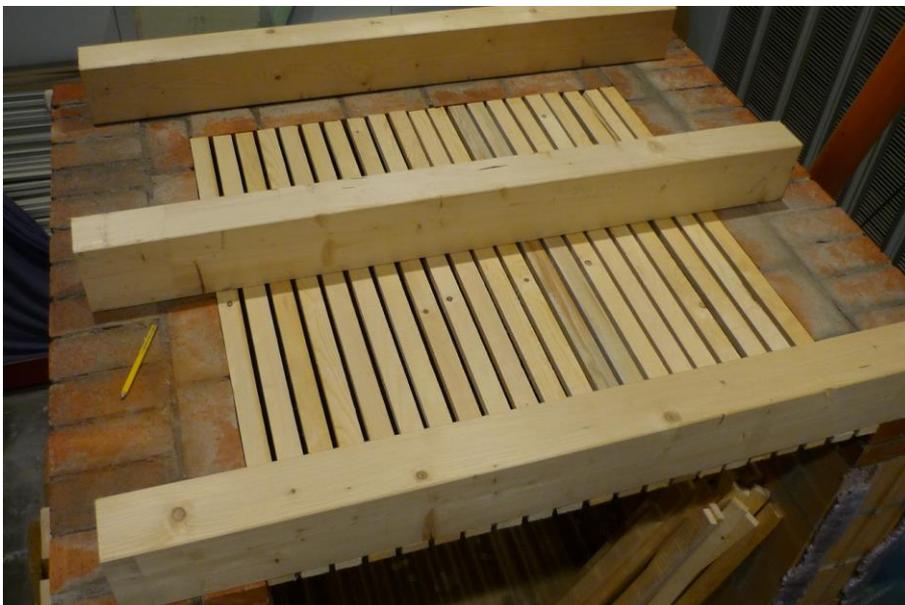
Bild 16: Holzbalken und Putzträgerlattung von Raum C.

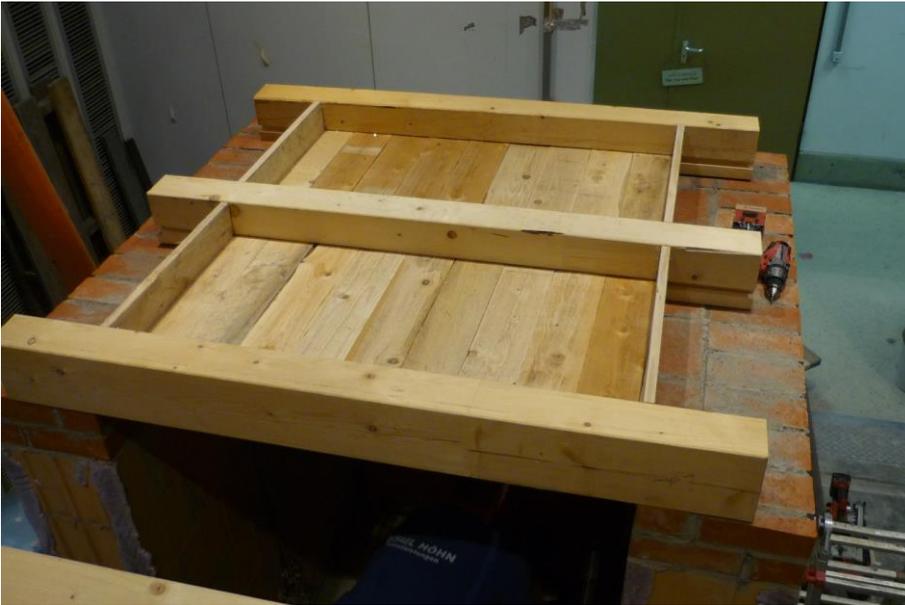
Bild 17: Holzbalken und Blindboden (Ebene 5) oberhalb der Putzträgerlattung von Raum D.

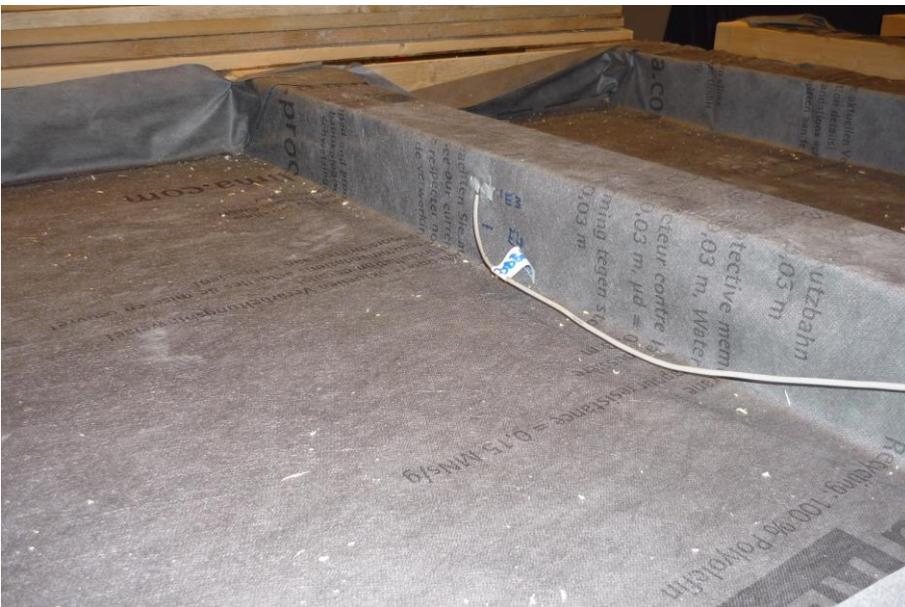
Bild 18: Schutzbahn unter der jeweiligen Schüttung (Raum C und D) und Widerstandssensor im mittleren Balken.

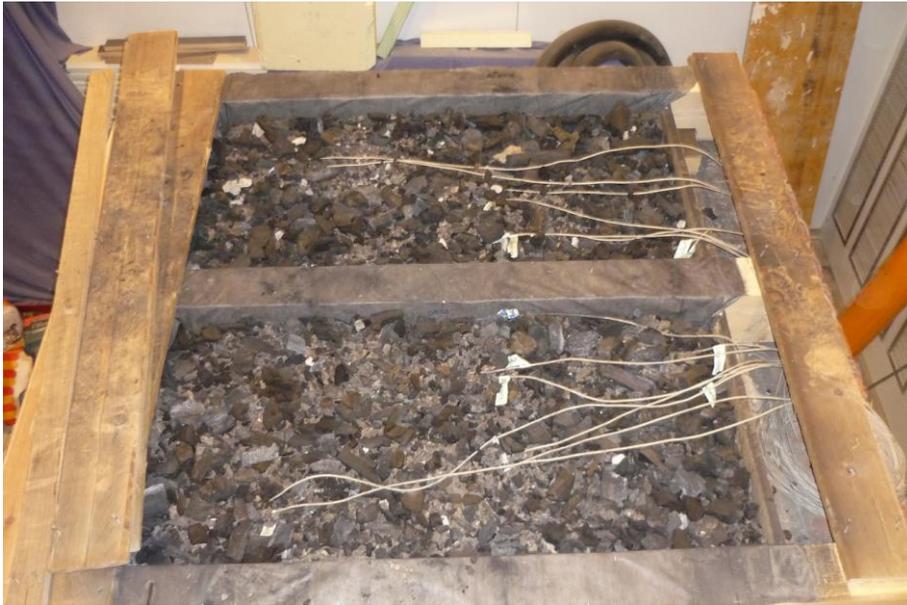
Bild 19: Schüttung von Raum C (Schlacke, Holzkohle) mit den installierten Widerstandssensoren.

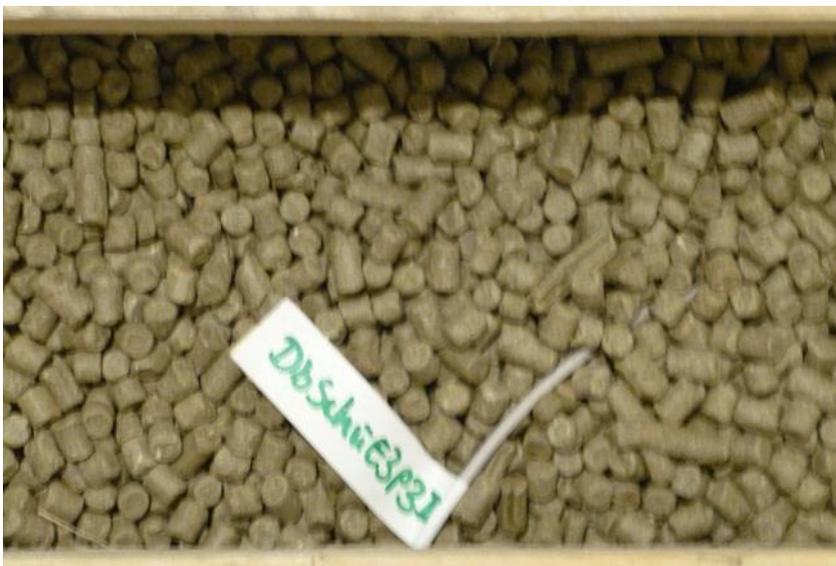
Bild 20: Detailansicht der Schüttung von Raum D (Lehmpellets) mit einem integrierten Widerstandssensor.

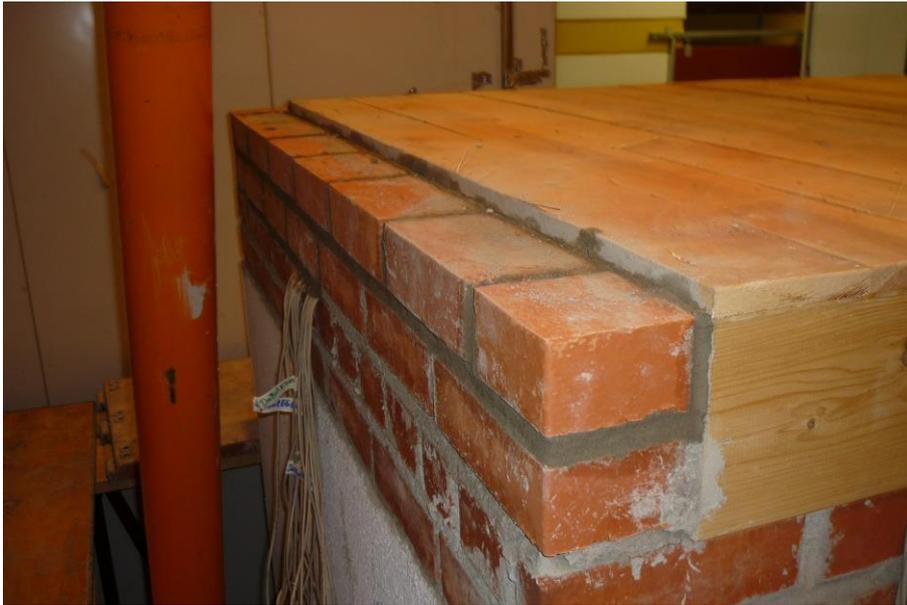
Bild 21: Ummauerung der Holzbalkendecke mit Kabeldurchführung (Raum C und D).

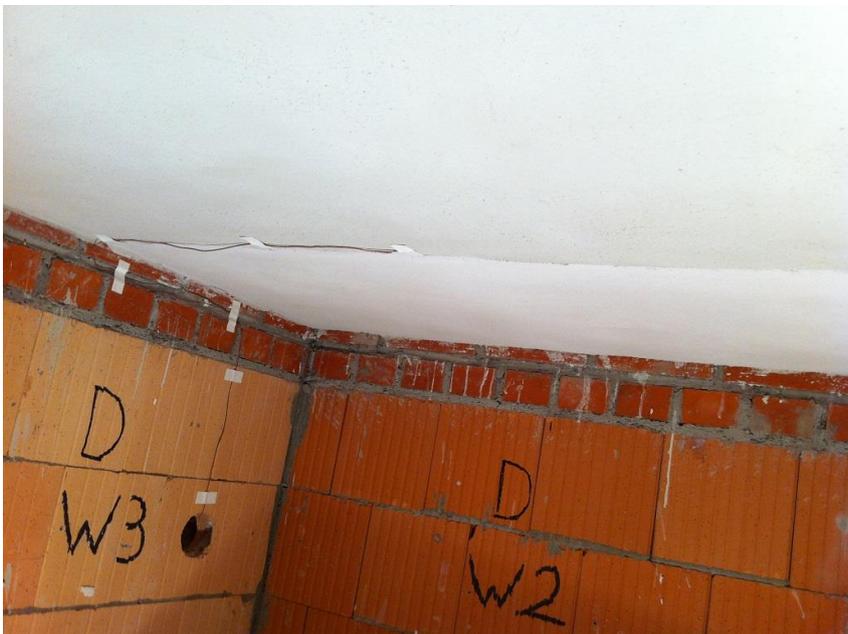
Bild 22: Deckenputz von Raum D.

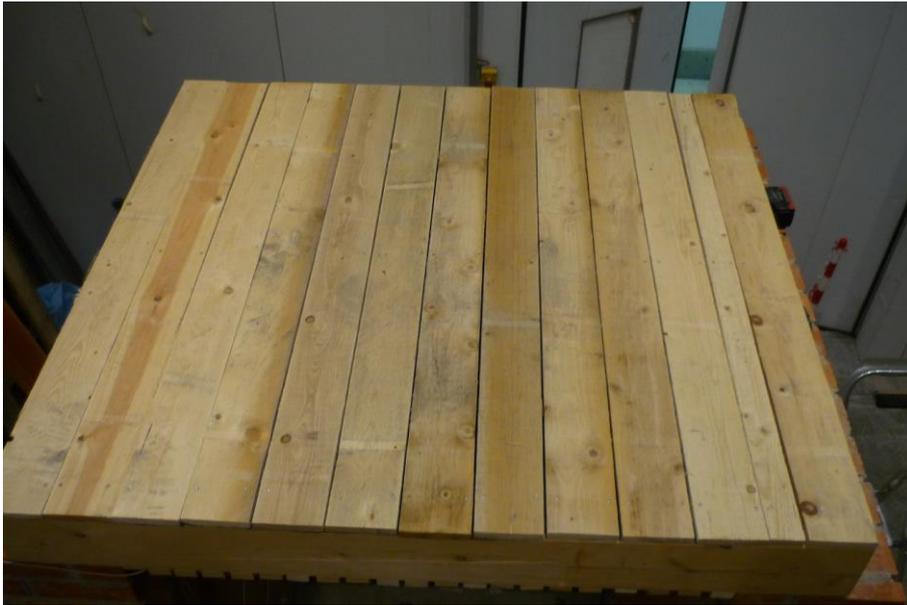
Bild 23: Oberseite des Deckenaufbaus (Raum C und D).

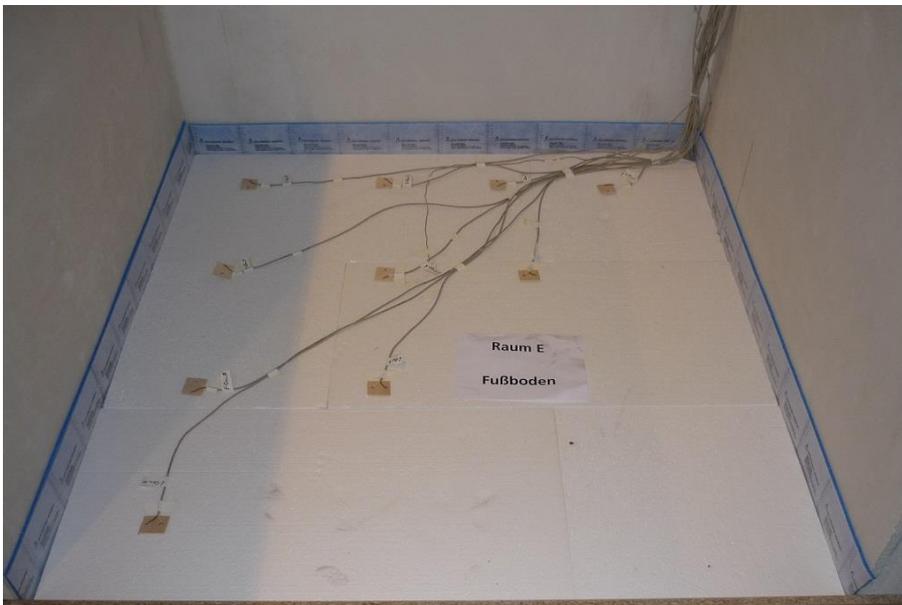
Bild 24: Fußbodenaufbau **Raum E** – untere Dämmebene - EPS-Dämmplatten.

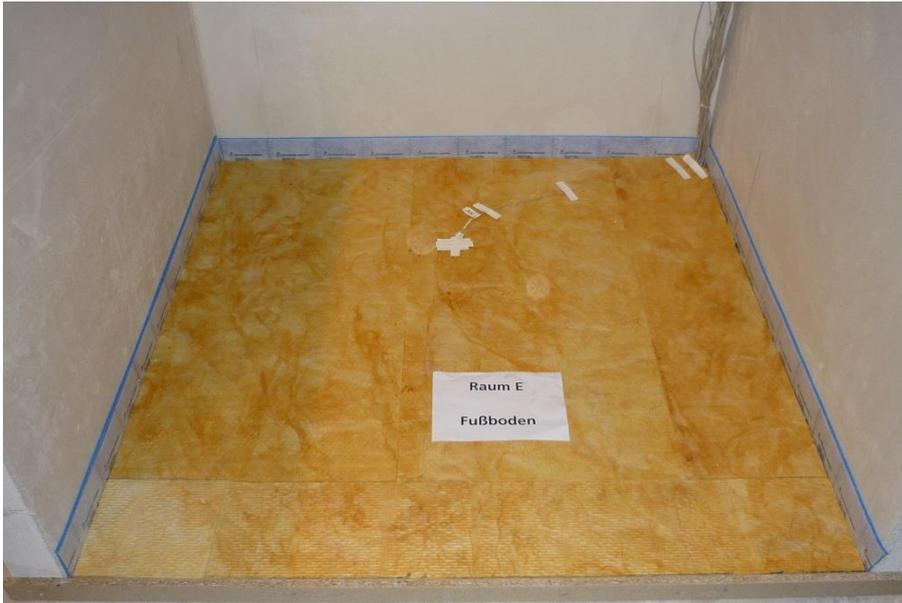
Bild 25: Fußbodenaufbau **Raum E** – obere Dämmebene - Mineralfaserdämmplatten.
