Fraunhofer-Institut für Bauphysik IBP

Prüfbericht P17-027.1/2017

Untersuchung des Trocknungsverhaltens von Fußbodenaufbauten und angrenzenden Wänden sowie von Deckenaufbauten mit natürlicher und mechanischer Trocknung nach einem Wasserschaden

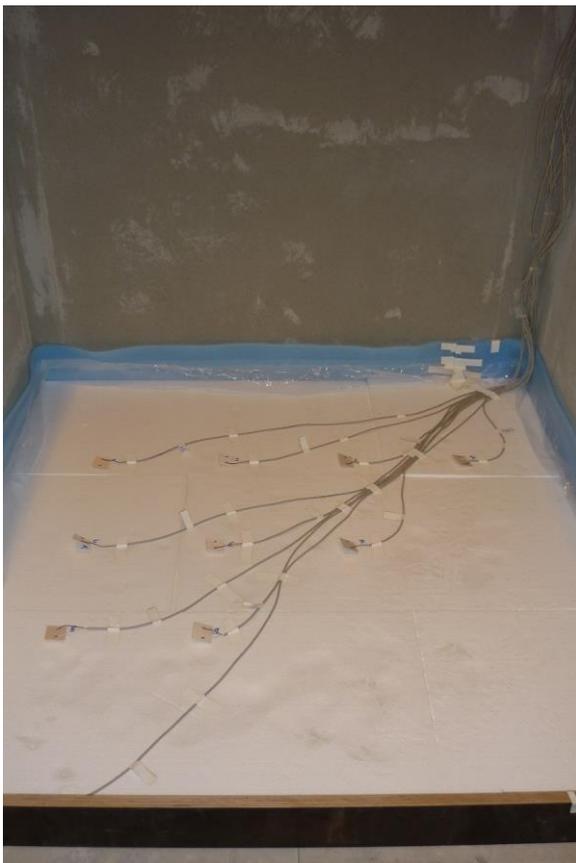
Bild 26: Fußbodenaufbau **Raum G** – untere Dämmebene – EPS-Dämmplatten.

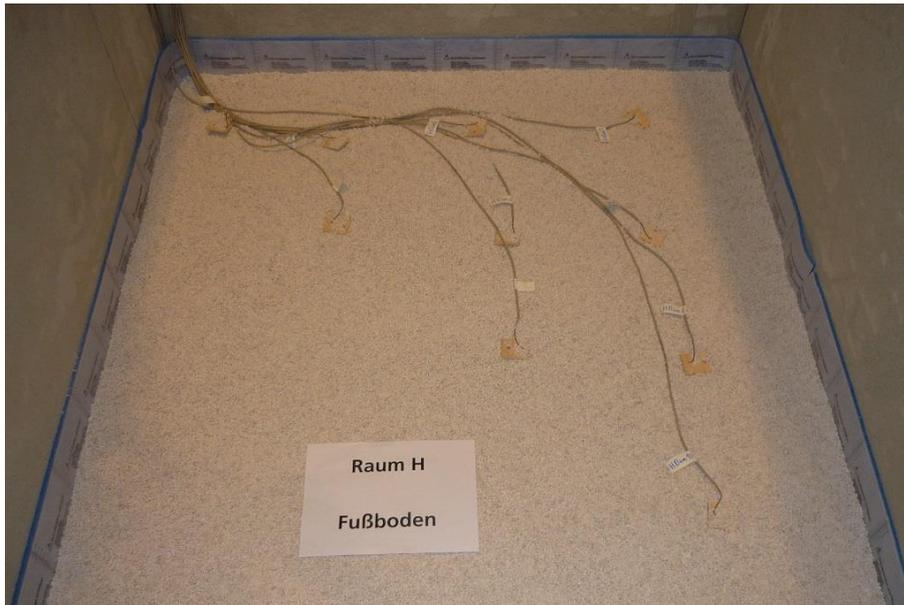
Bild 27: Fußbodenaufbau **Raum H** – untere Dämmebene – Perlitschüttung.

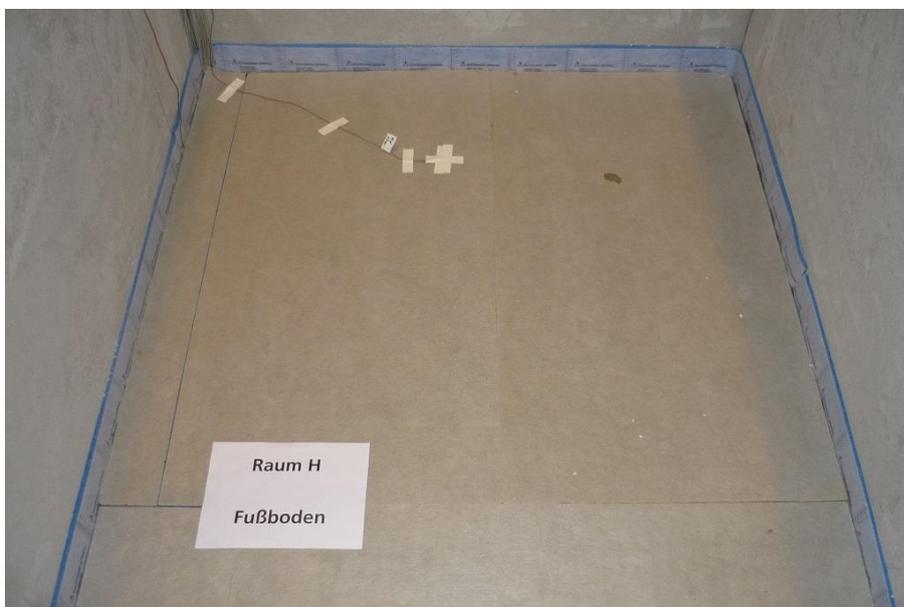
Bild 28: Fußbodenaufbau **Raum H** – obere Dämmebene – Mineralfaserdämmplatten.

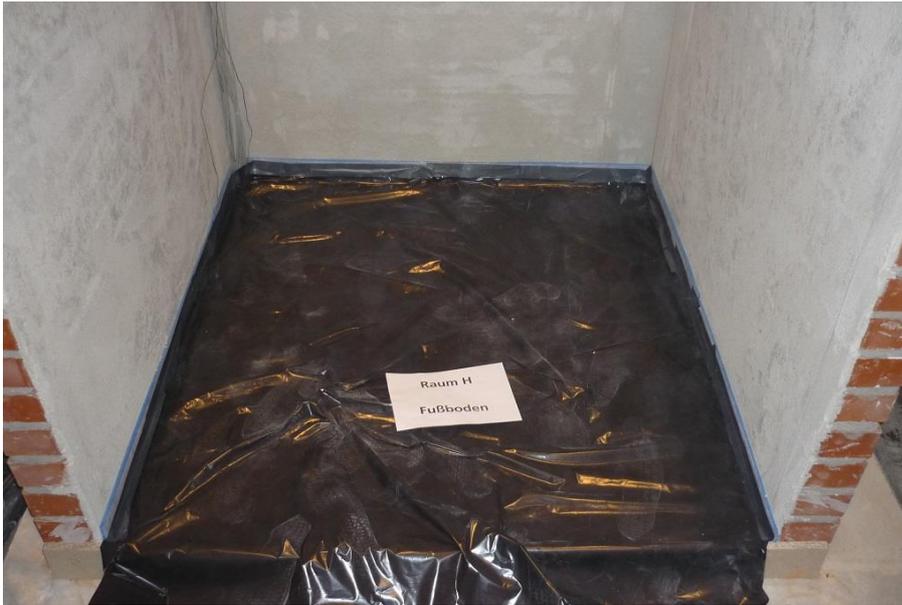
Bild 29: Fußbodenaufbau **Raum E, G und H** – Folie zwischen Dämmebene und Estrich.

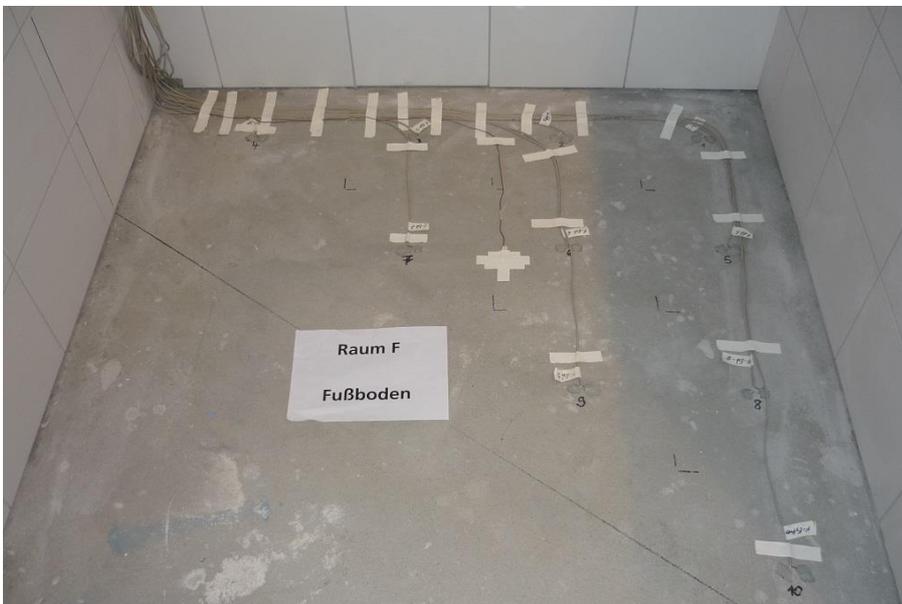
Bild 30: Fußbodenaufbau **Raum E, F, G und H** – Estrich.

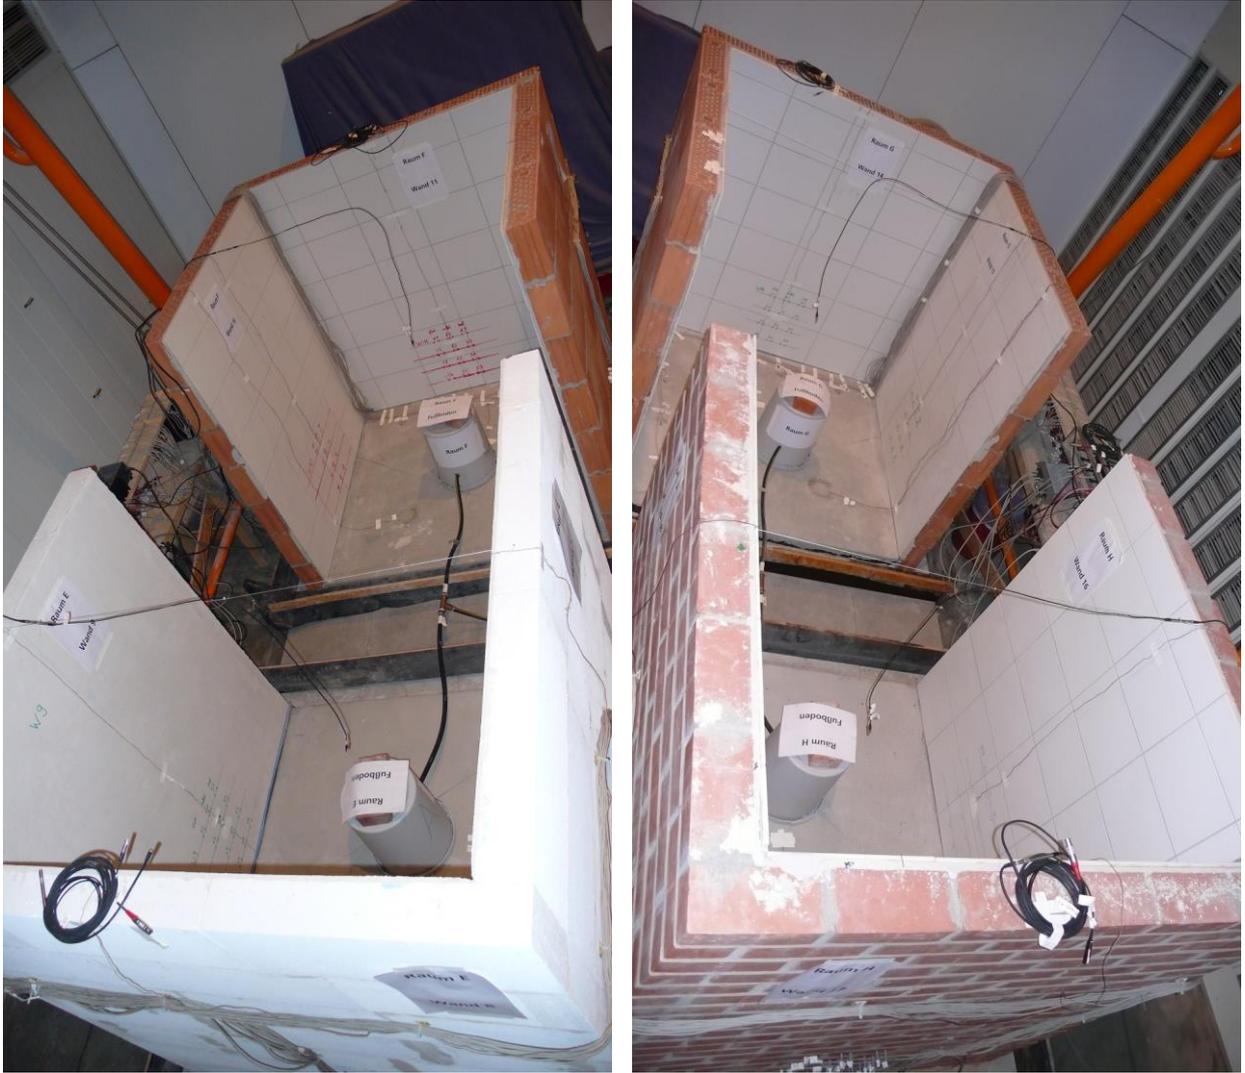
Bild 31: Gesamtansicht der Prüfräume E, F, G und H im Klimasimulator.

Die für die Versuchsräume E, F, G und H verwendeten Materialien sind in Tabelle 3 aufgelistet. Bild 5 zeigt den Grundriss der vier Räume im Klimasimulator. Bild 6 können beispielhaft Details zu den Fußboden- und Wandaufbauten von Raum E entnommen werden. Die unterste Fußbodenschicht der Räume E, F, G und H bestand wie bei den Aufbauten A, B, C und D aus Betonplatten (Bild 7). Die darüber liegenden Fußbodenschichten waren je nach Versuchsraum unterschiedlich und sind in den Bildern 24 bis 30 abgebildet. Bild 31 zeigt eine Gesamtansicht der vier Versuchsräume E, F, G und H. Darauf sind die unterschiedlichen Wandtypen zu erkennen.

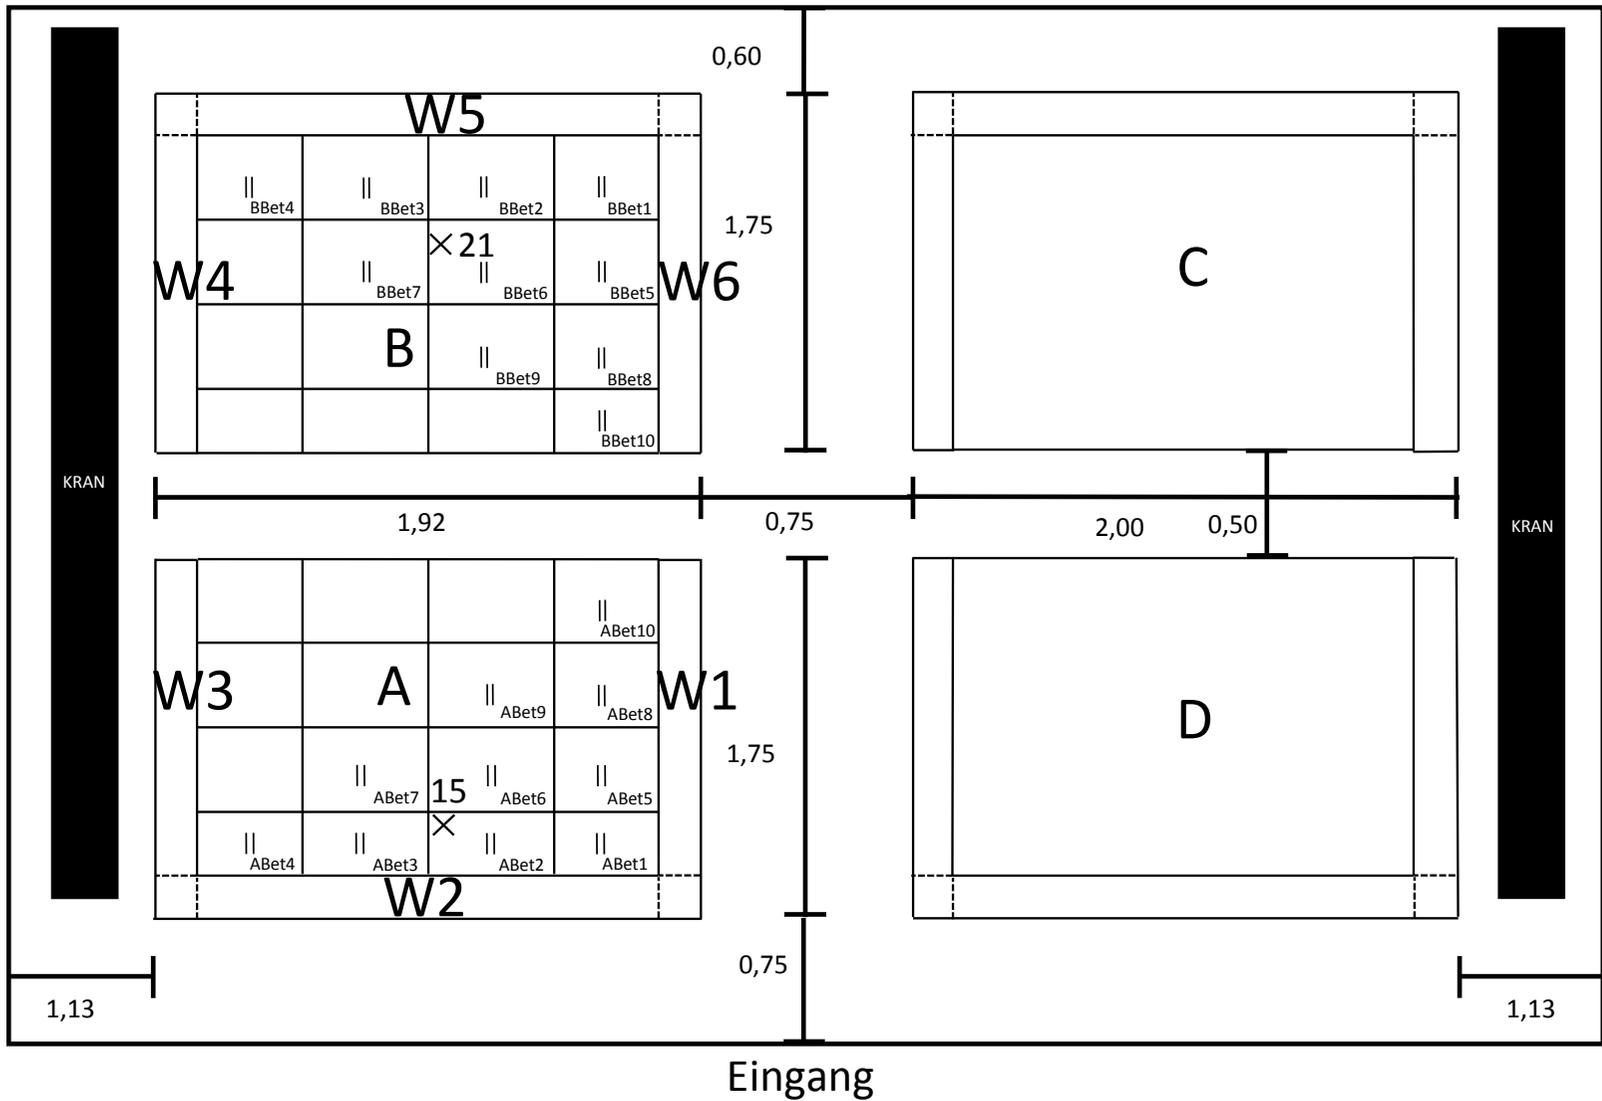
Bild 32: Ansicht der Betonebene der Räume A und B mit den entsprechenden Sensorpositionen der Widerstandssensoren und der Thermoelemente.

Die Bilder 32 bis 35 enthalten beispielhaft verschiedene Positionen der Feuchte- und Temperaturmessstellen in den Fußböden, Deckenaufbauten und in den Wänden.

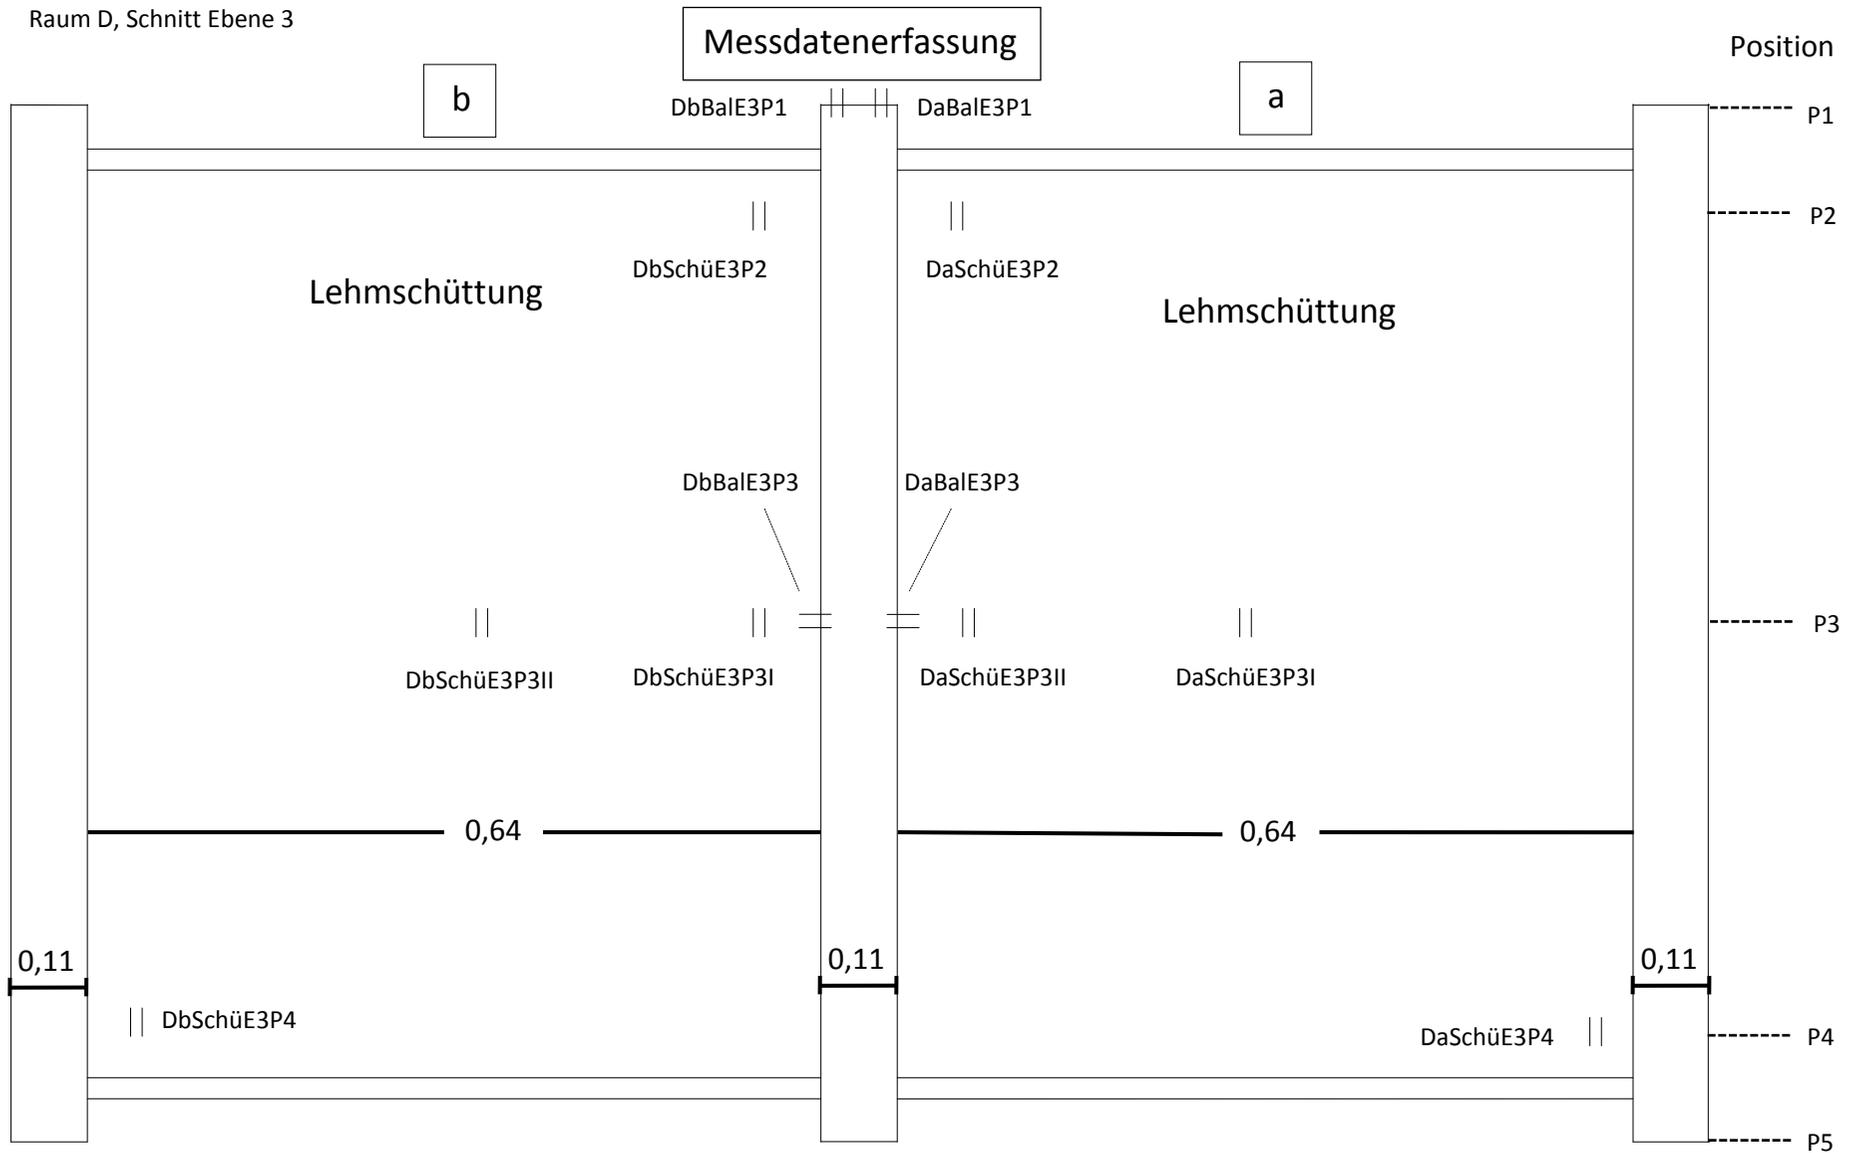
Raum D, Schnitt Ebene 3

Bild 33: Beispiel: Schnitt durch die Lehmschüttung (Ebene 3) von Versuchsraum D mit der Anordnung der Widerstandssensoren.

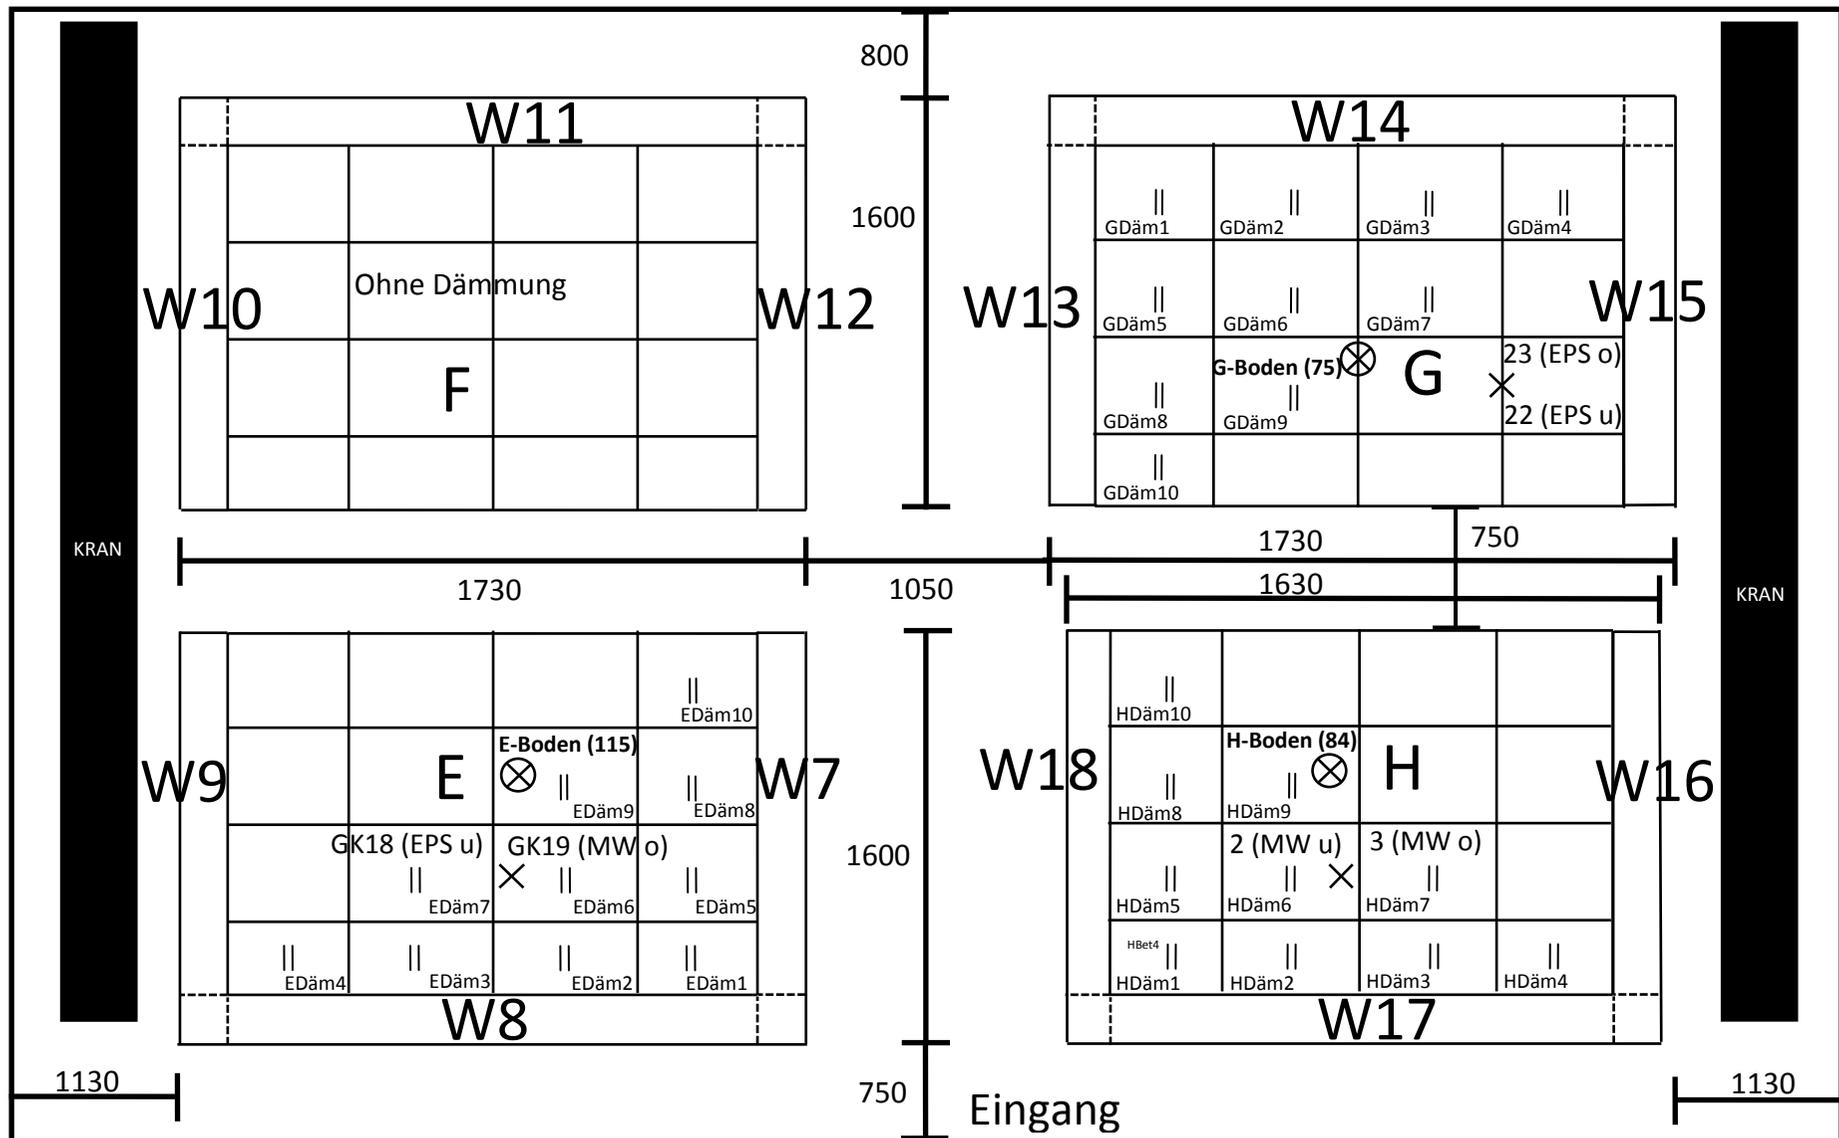
Bild 34: Ansicht der Dämmebene der Räume E, F, G und H mit den Positionen der Widerstandssensoren (Messung erfolgt jeweils an Balsaholzplättchen zwischen den beiden Dämmebenen), der Thermoelemente (auf der Oberseite der jeweiligen Dämmschicht) und der kapazitiven Sensoren.

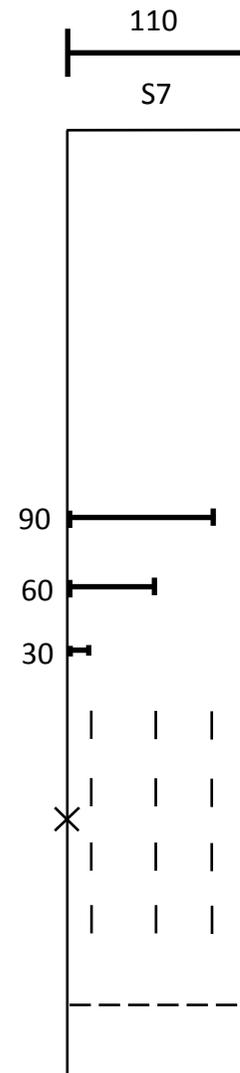
Schnitt Wand 7

Bild 35: Beispiel: Ansicht und Schnitt durch Wand 7 in Raum E zur Lokalisierung der Sensorpositionen.

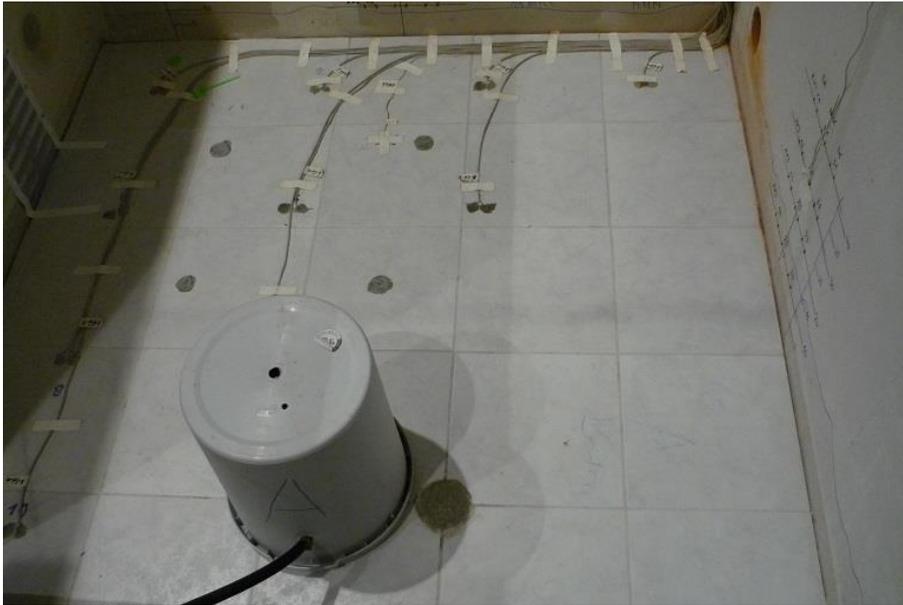
Bild 36: Simulation eines Wasserschadens an den Fußboden- und Wandaufbauten.

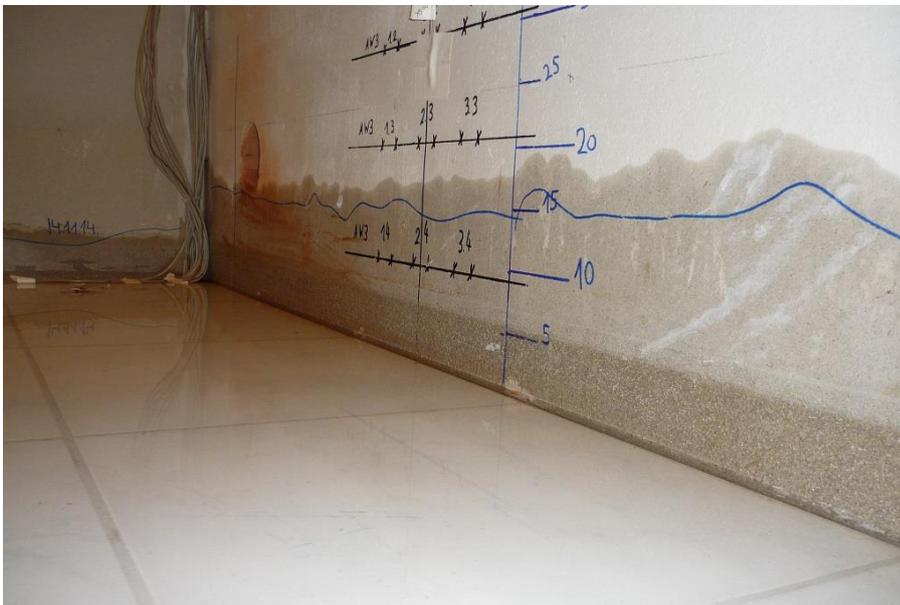
Bild 37: Durchfeuchtung von Wand 3 in Raum A nach drei Tagen Bewässerung.

Die Bilder 37 bis 50 zeigen Fotos zu den erzeugten Wasserschäden und den Trocknungsgeräten. Die Ergebnisse der Auswertungen können auszugsweise den Bildern 51 bis 74 entnommen werden.

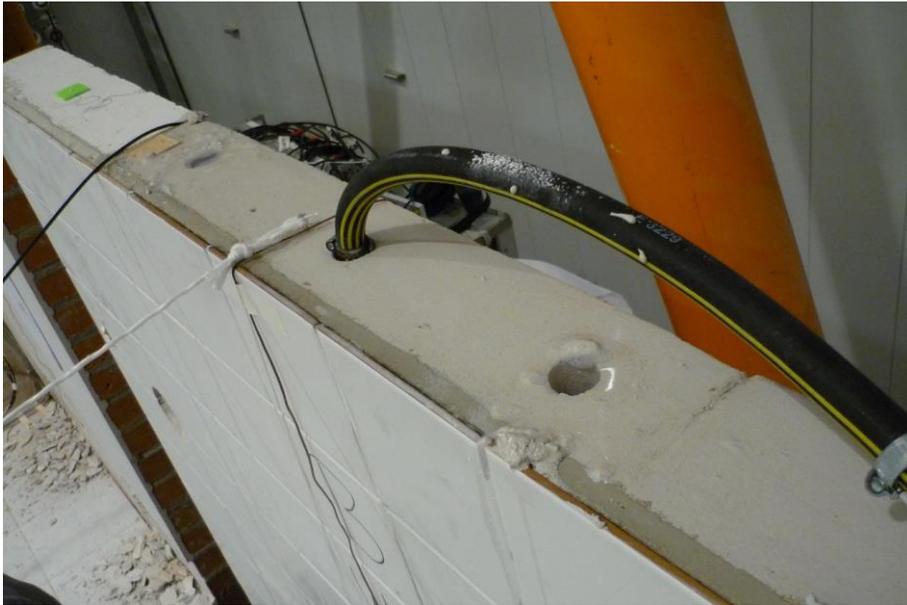
Bild 38: Bewässerung der Wand 4 von oben für ca. 22 Stunden.

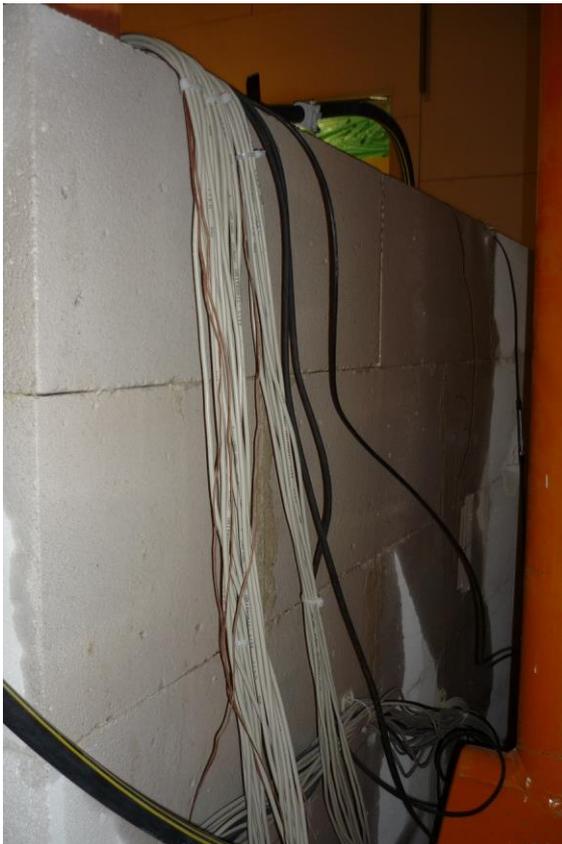
Bild 39: Durchfeuchtung der Wand 4 (Außenseite) bei der zusätzlichen Bewässerung von oben.

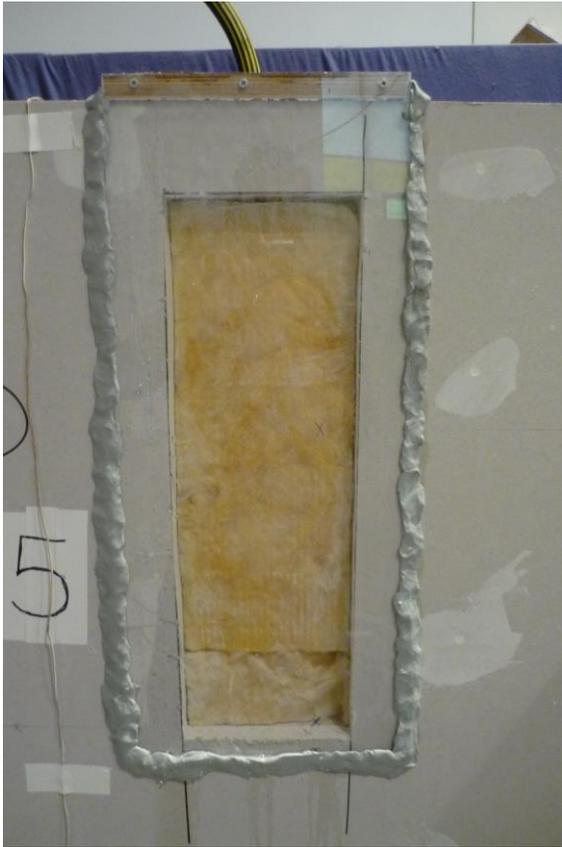
Bild 40: Innenliegende Dämmung von Wand 5 während der Bewässerung von oben.

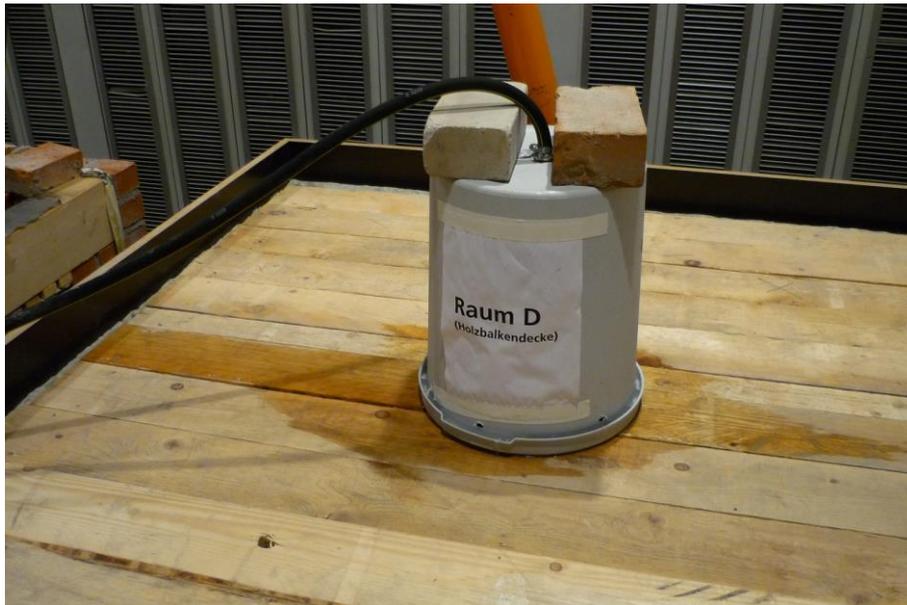
Bild 41: Erzeugung eines Wasserschadens bei den Deckenaufbauten (Raum D, Lehmpelletfüllung).

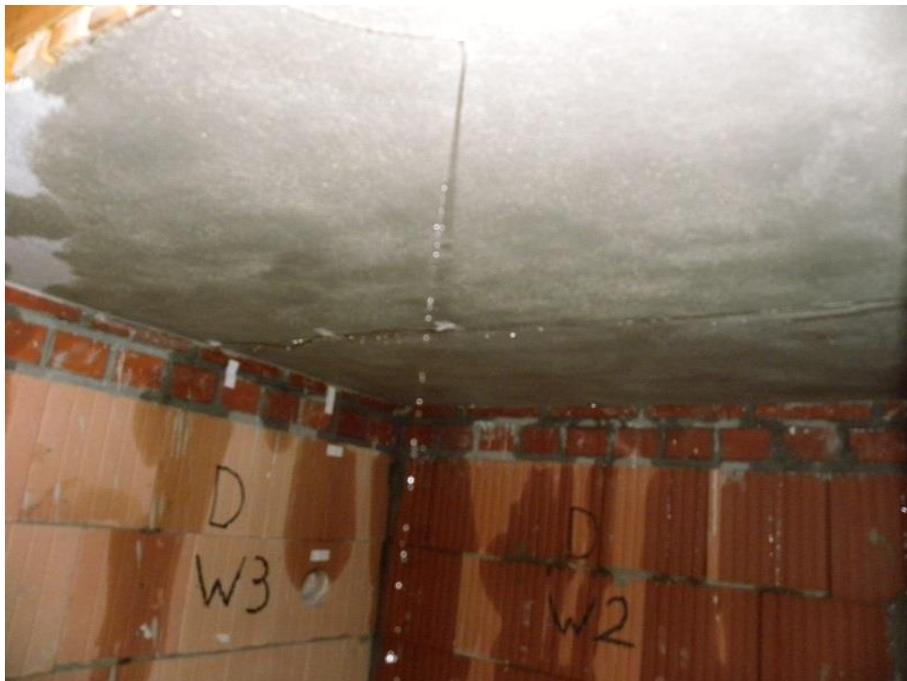
Bild 42: Durchfeuchtung der Deckenunterseite nach ca. 5 Stunden Bewässerung (Raum D, Lehmpelletfüllung).

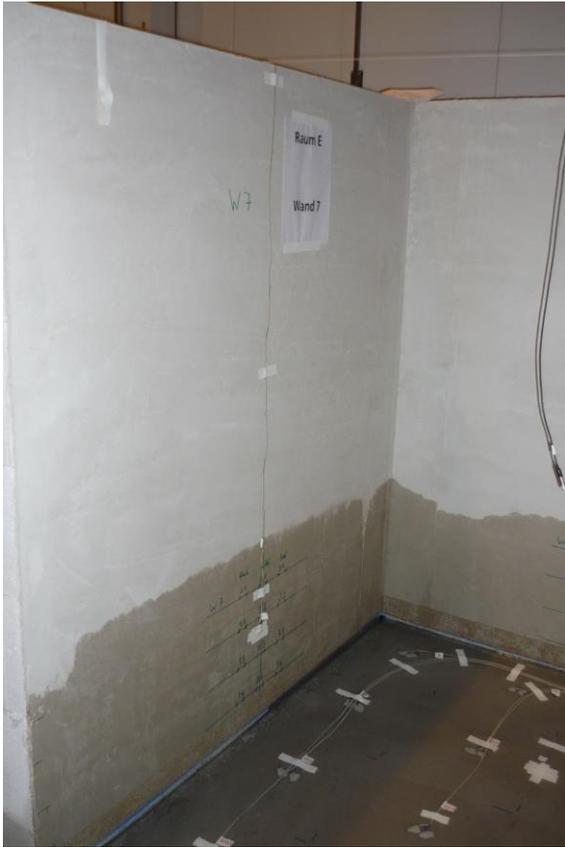
Bild 43: Durchfeuchtung der Wand 7 in Raum E (Innenansicht) nach drei Tagen Bewässerung.

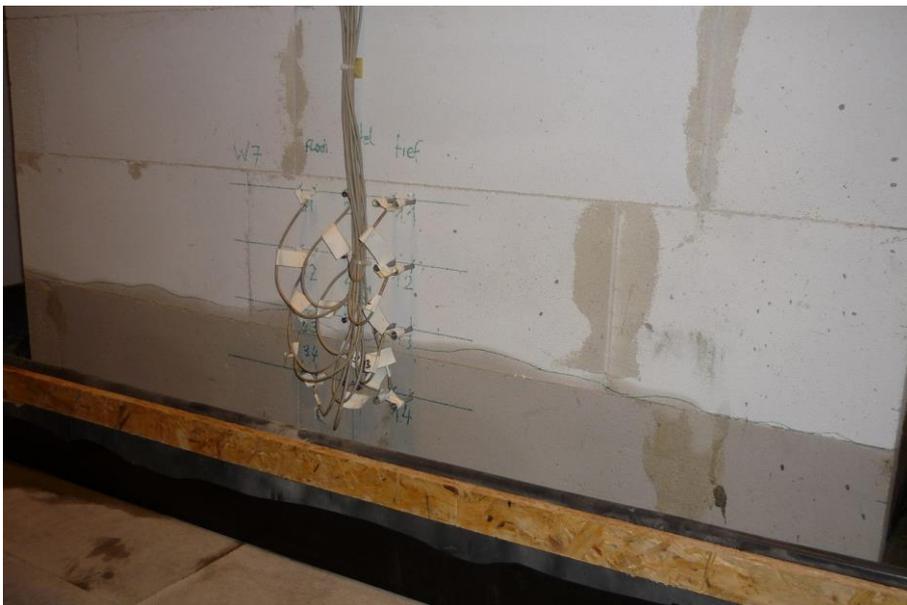
Bild 44: Durchfeuchtung der Wand 7 in Raum E (Außenansicht) nach drei Tagen Bewässerung.

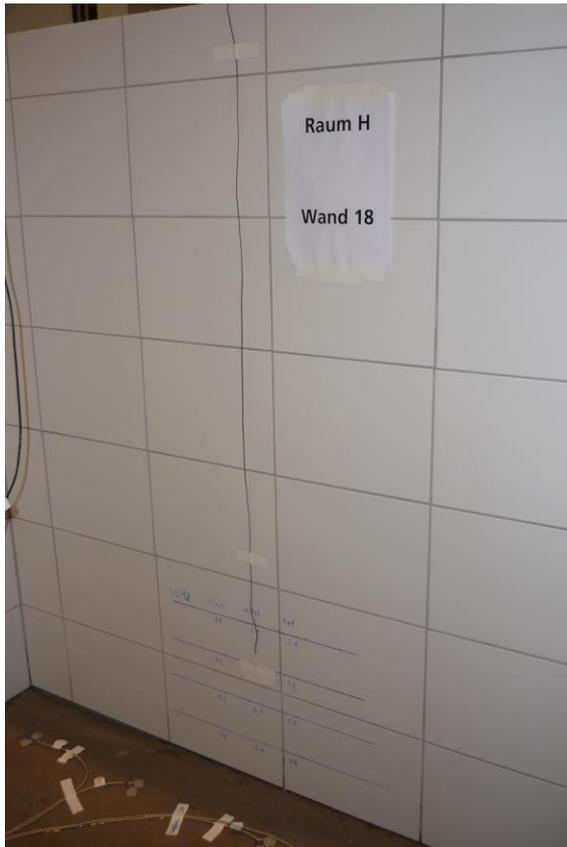
Bild 45: Wand 18 in Raum H (Innenansicht) nach drei Tagen Bewässerung.

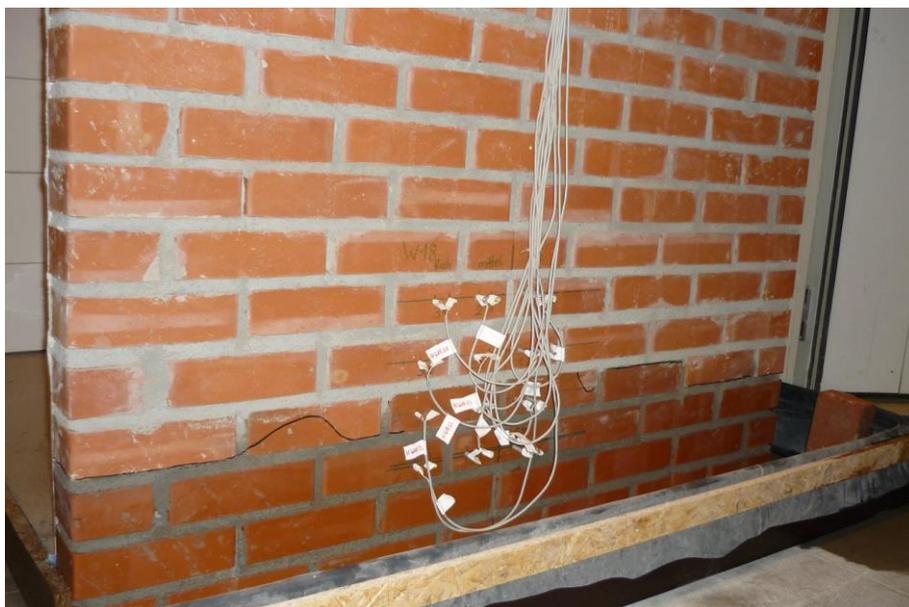
Bild 46: Durchfeuchtung der Wand 18 in Raum H (Außenansicht) nach drei Tagen Bewässerung.

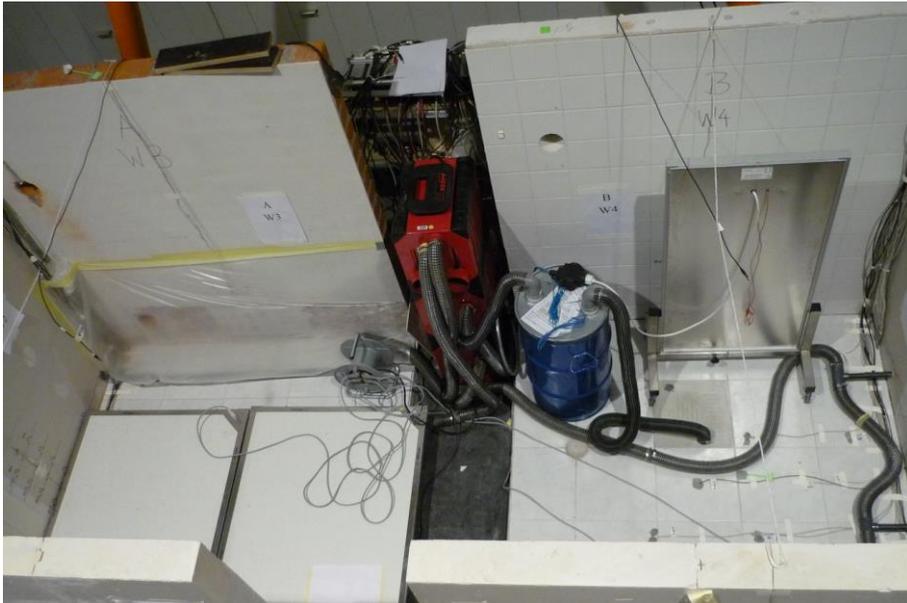
Bild 47: Mechanische Trocknung der Räume A und B.

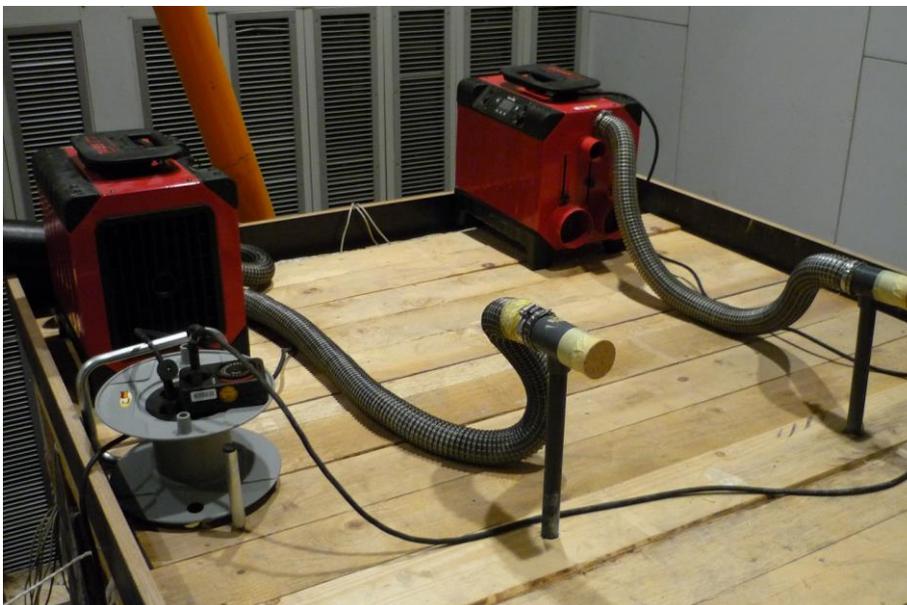
Bild 48: Mechanische Trocknung der Deckenaufbauten (Oberseite).

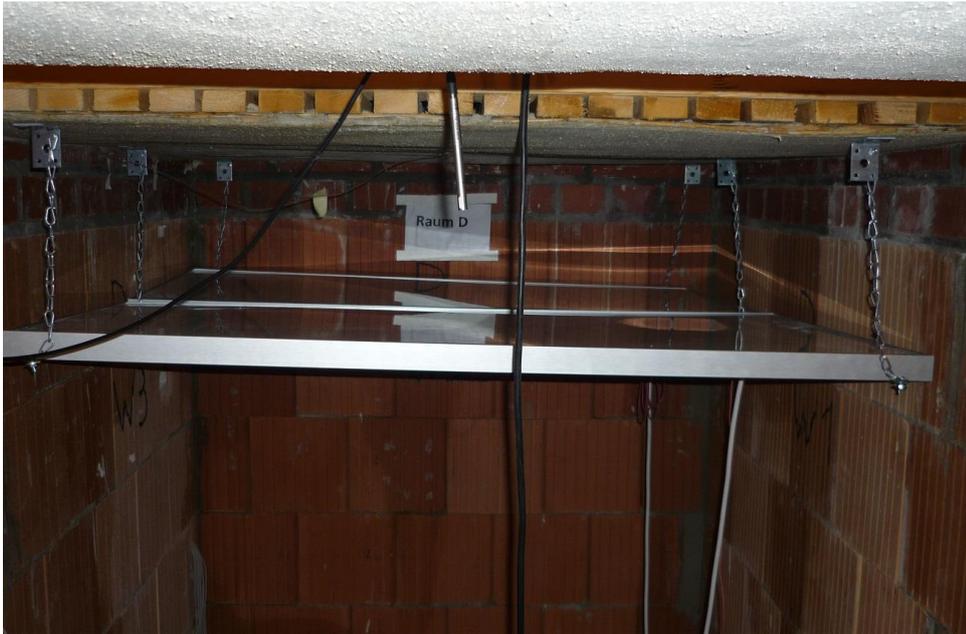
Bild 49: 3. Versuchsabschnitt, Raum D: Auf der Deckenunterseite installierte IR-Strahlungspaneelle.

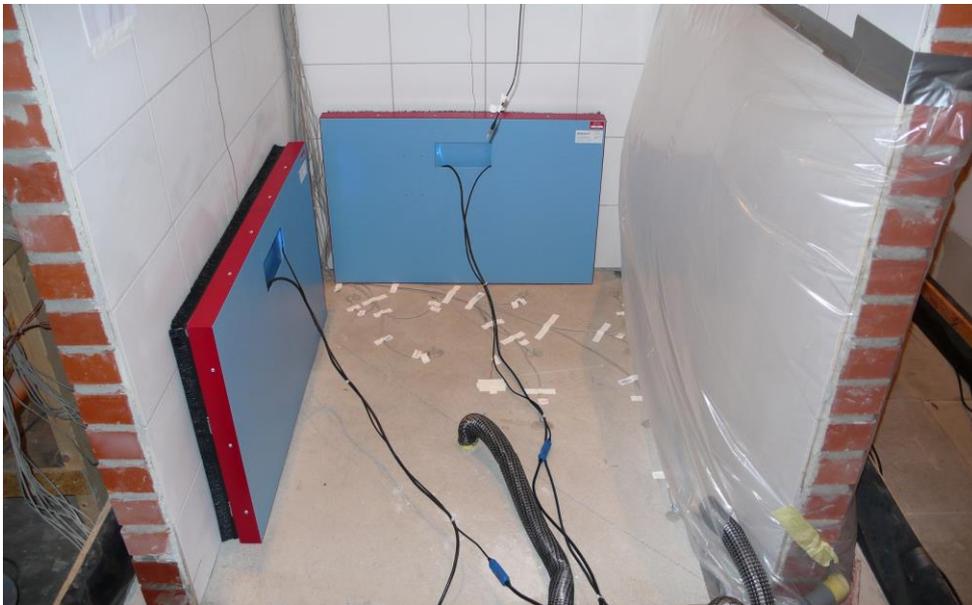
Bild 50: Trocknung der gefliesten Wände 16, 17, 18 und des Fußbodens in Raum H (4. Versuchsabschnitt).

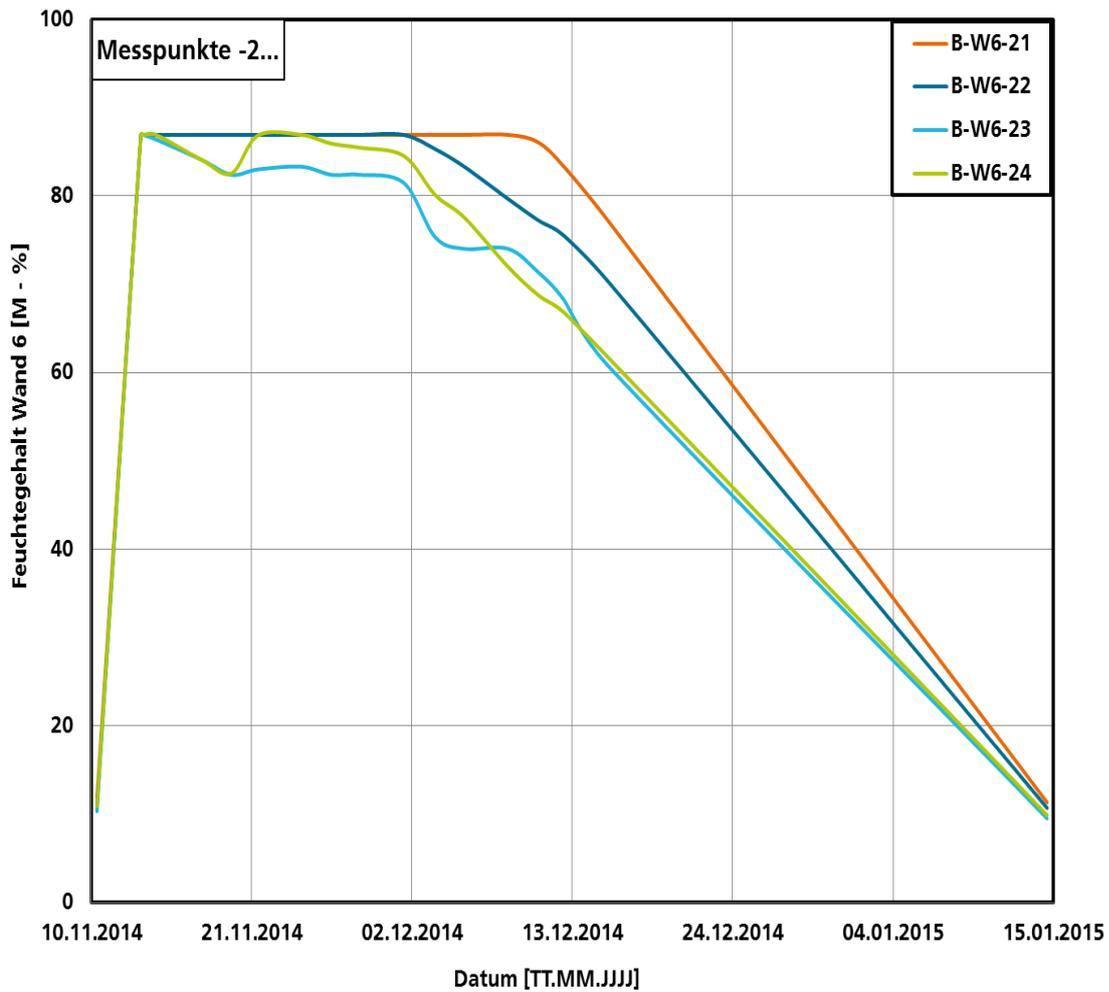
Bild 51: Beispielhafter Feuchteverlauf (kalibrierter Feuchtegehalt in M-%) von den Messpunkten 21, 22, 23 und 24 (Tiefe: 50 mm) von Wand 6 in Raum B (Gipswandbauplatten) während der natürlichen Trocknung des 1. Versuchsabschnitts. Der Messpunkt 21 befindet sich ca. 40 cm oberhalb der Fußbodenoberkante. Die anderen Messpunkte befinden sich jeweils 10 cm tiefer als der vorangegangene Messpunkt.

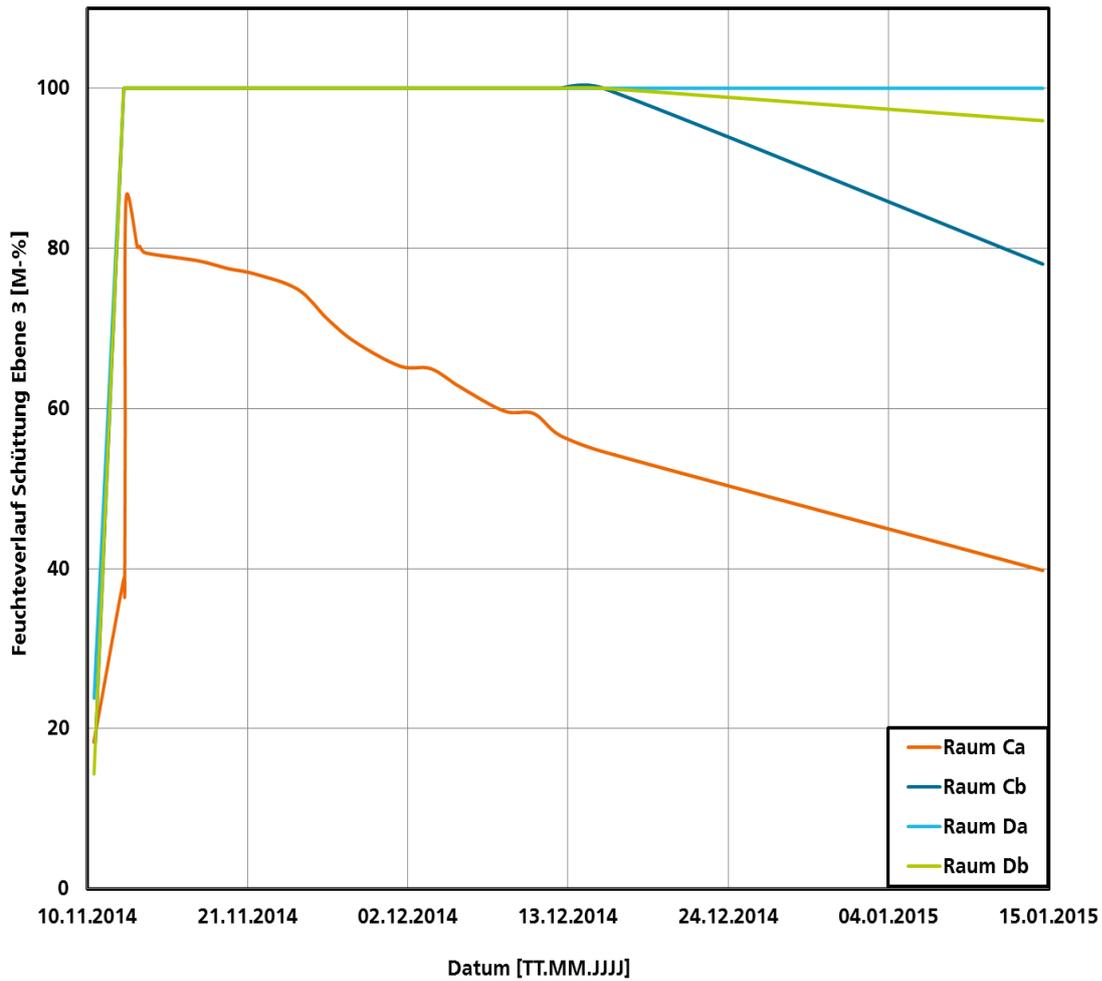
Bild 52: Verlauf der Feuchte innerhalb der Schüttung auf dem Niveau von Ebene 3 (Widerstandsmessung an Balsaholzplättchen in M-%) der Deckenaufbauten während der natürlichen Trocknung des 1. Versuchsabschnitts. Dargestellt sind die Mittelwerte der Räume Ca, Cb (Schlackefüllung), Da und Db (Lehmpelletfüllung).

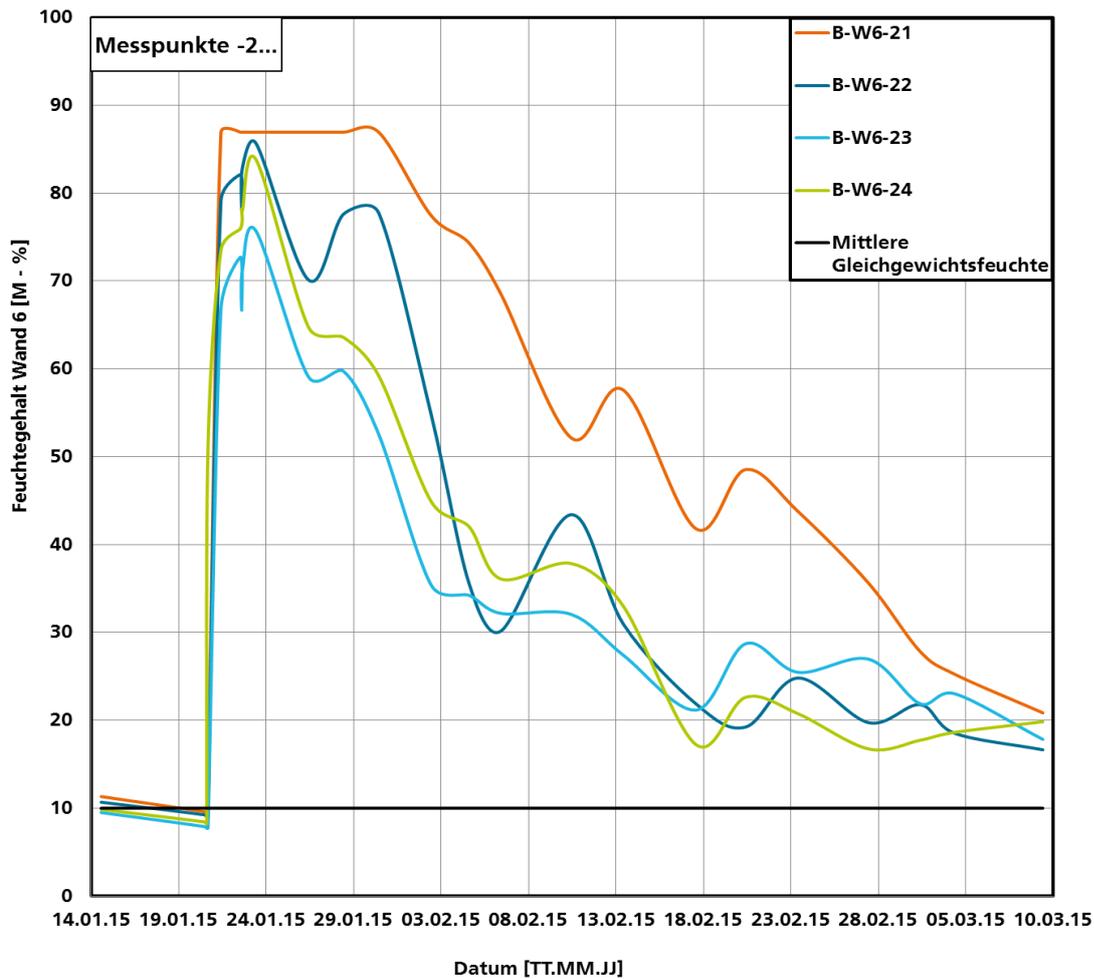
Bild 53: Feuchteverlauf (kalibrierter Feuchtegehalt in M-%) von den Messpunkten 21, 22, 23 und 24 (Tiefe: 50 mm) von Wand 6 in Raum B (Gipswandbauplatten) während der mechanischen Trocknung des 2. Versuchsabschnitts. Der Messpunkt 21 befindet sich ca. 40 cm oberhalb der Fußbodenoberkante. Die anderen Messpunkte befinden sich jeweils 10 cm tiefer als der vorangegangene Messpunkt. Die Gleichgewichtsfeuchte wurde am Ende des Versuchs ermittelt.
