Fraunhofer-Institut für Bauphysik IBP

Prüfbericht P17-027.1/2017

Untersuchung des Trocknungsverhaltens von Fußbodenaufbauten und angrenzenden Wänden sowie von Deckenaufbauten mit natürlicher und mechanischer Trocknung nach einem Wasserschaden

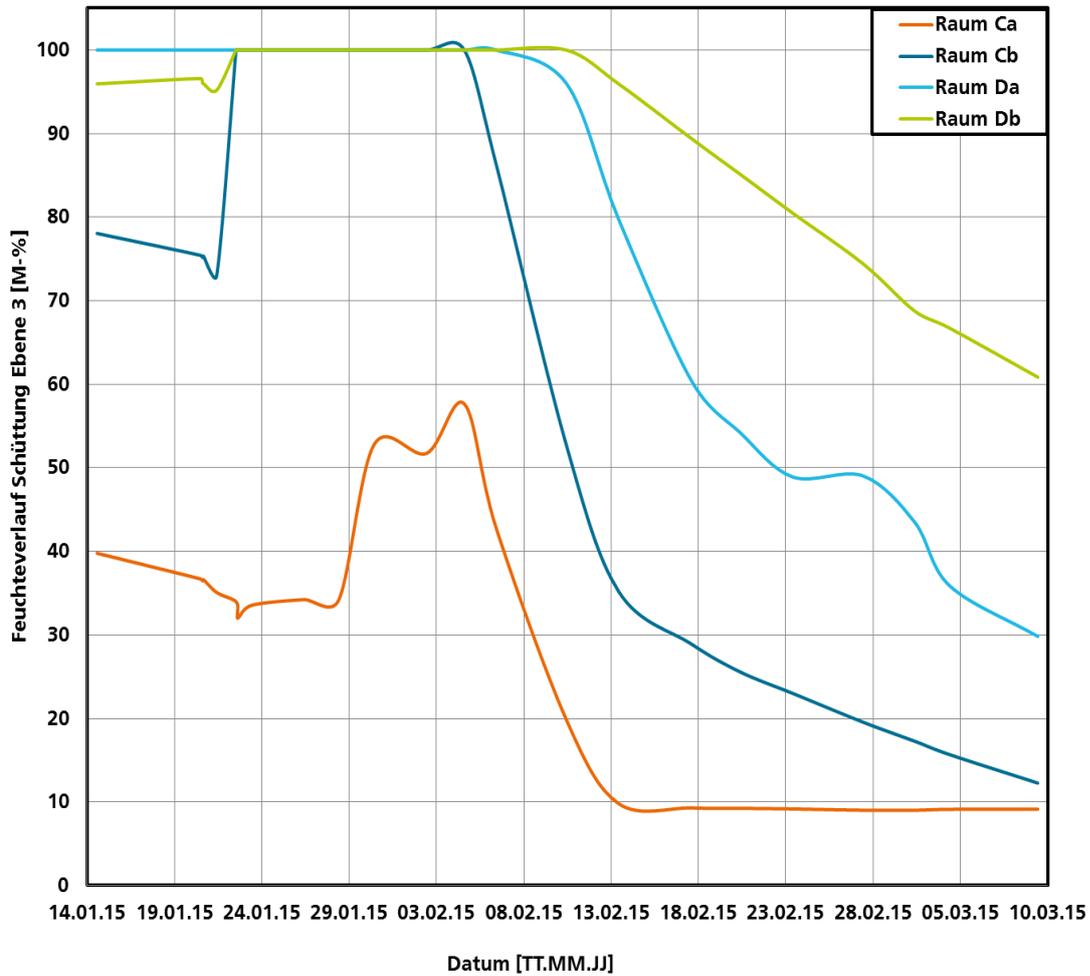
Bild 54: 2. Versuchsabschnitt, mechanische Trocknung der Deckenaufbauten C (Schlackefüllung) und D (Lehmpelletfüllung): Verlauf der Feuchte innerhalb der Schüttung auf dem Niveau von Ebene 3 (Widerstandsmessung an Balsaholzplättchen in M-%). Dargestellt sind die Mittelwerte Ca, Cb, Da und Db.

Schüttungen integriert waren: 99 M-% Ausgangsfeuchtegehalt, 100 M-% nach dem Wasserschaden und 53 M-% nach ca. fünf Wochen mechanischer Trocknung. Der Feuchteverlauf der Teilräume Da und Db während der mechanischen Trocknung ist in Bild 54 dargestellt.

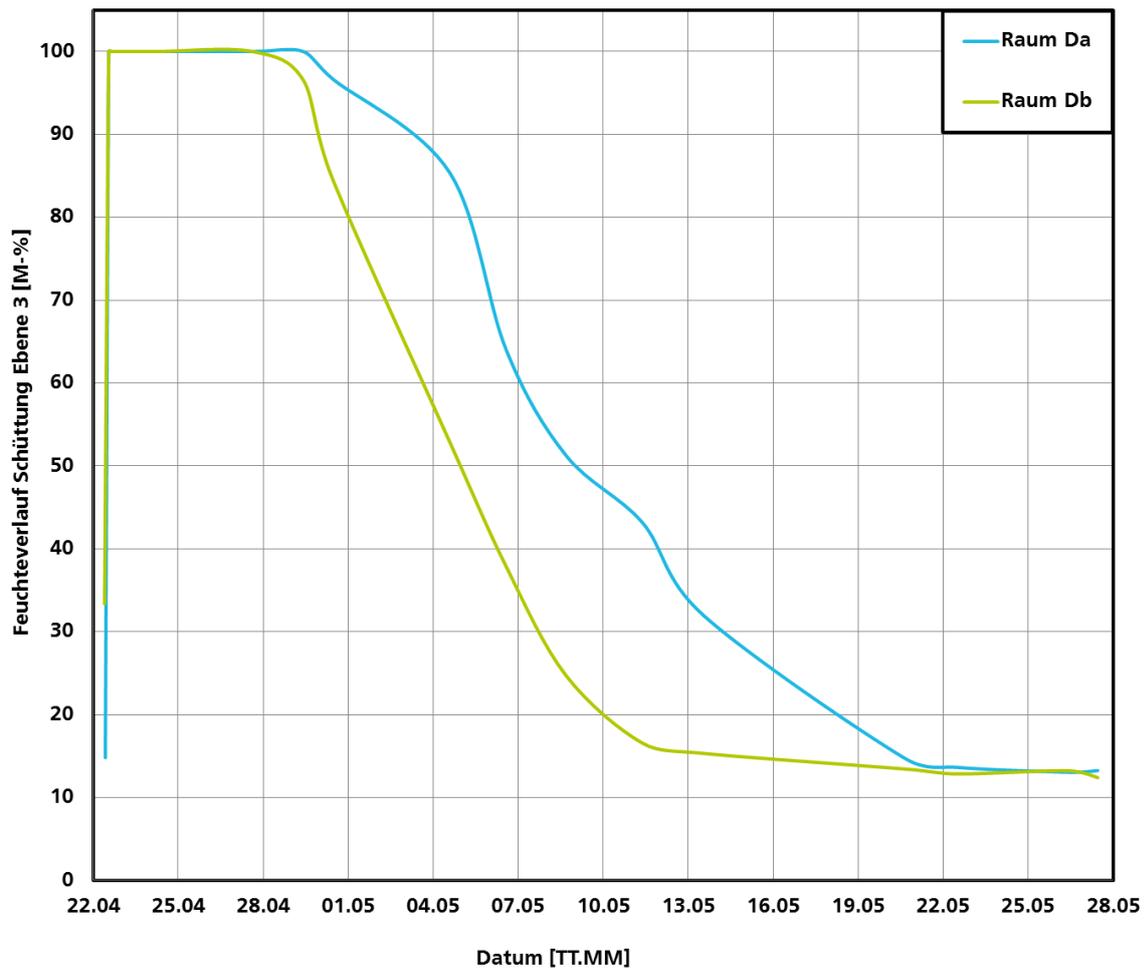
Bild 55: 3. Versuchsabschnitt, mechanische Trocknung des Deckenaufbaus D (Lehmpelletfüllung): Verlauf der Feuchte innerhalb der Schüttung auf dem Niveau von Ebene 3 (Widerstandsmessung an Balsaholzplättchen in M-%). Dargestellt sind die Mittelwerte Da und Db.

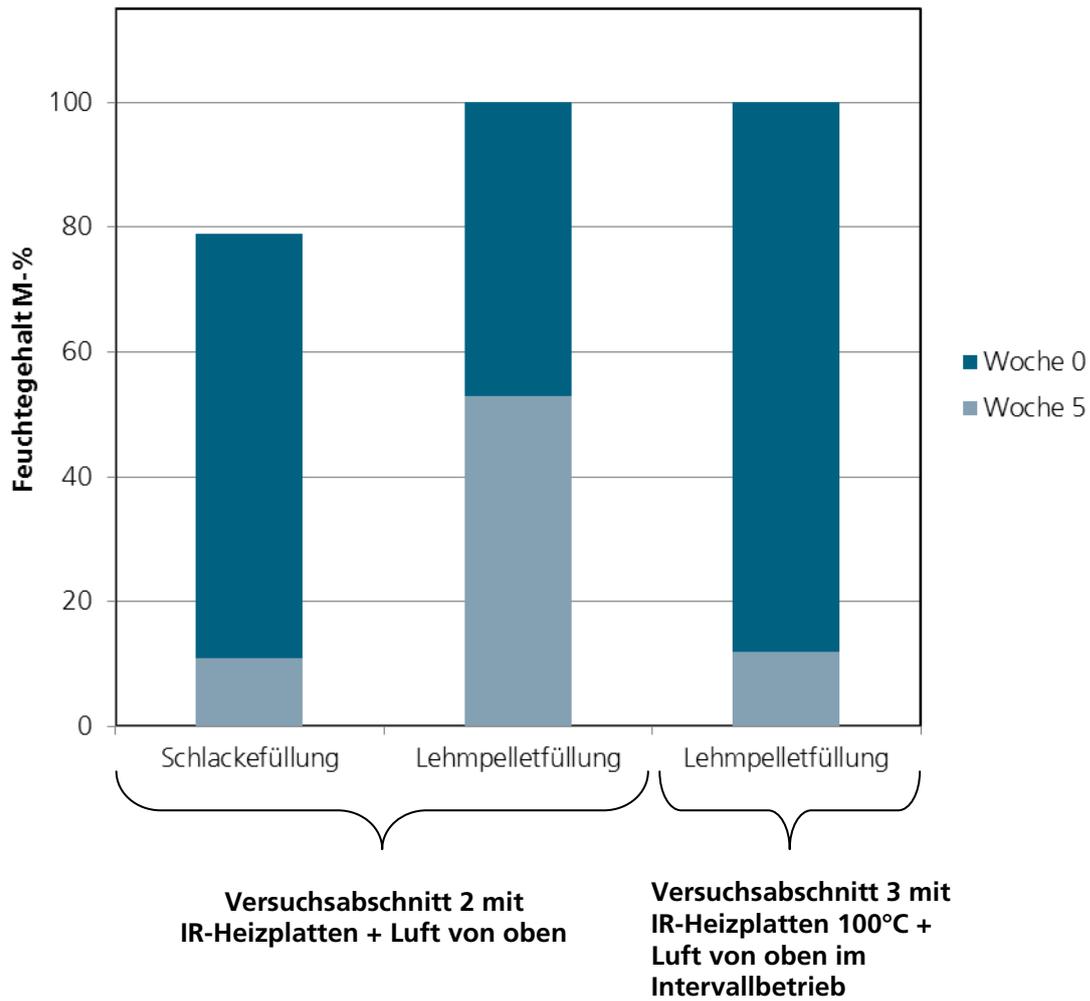
Bild 56: 2. und 3. Versuchsabschnitt, mechanische Trocknung von Holzbalkendecken mit Schlacke- und LehmPelletfüllung.

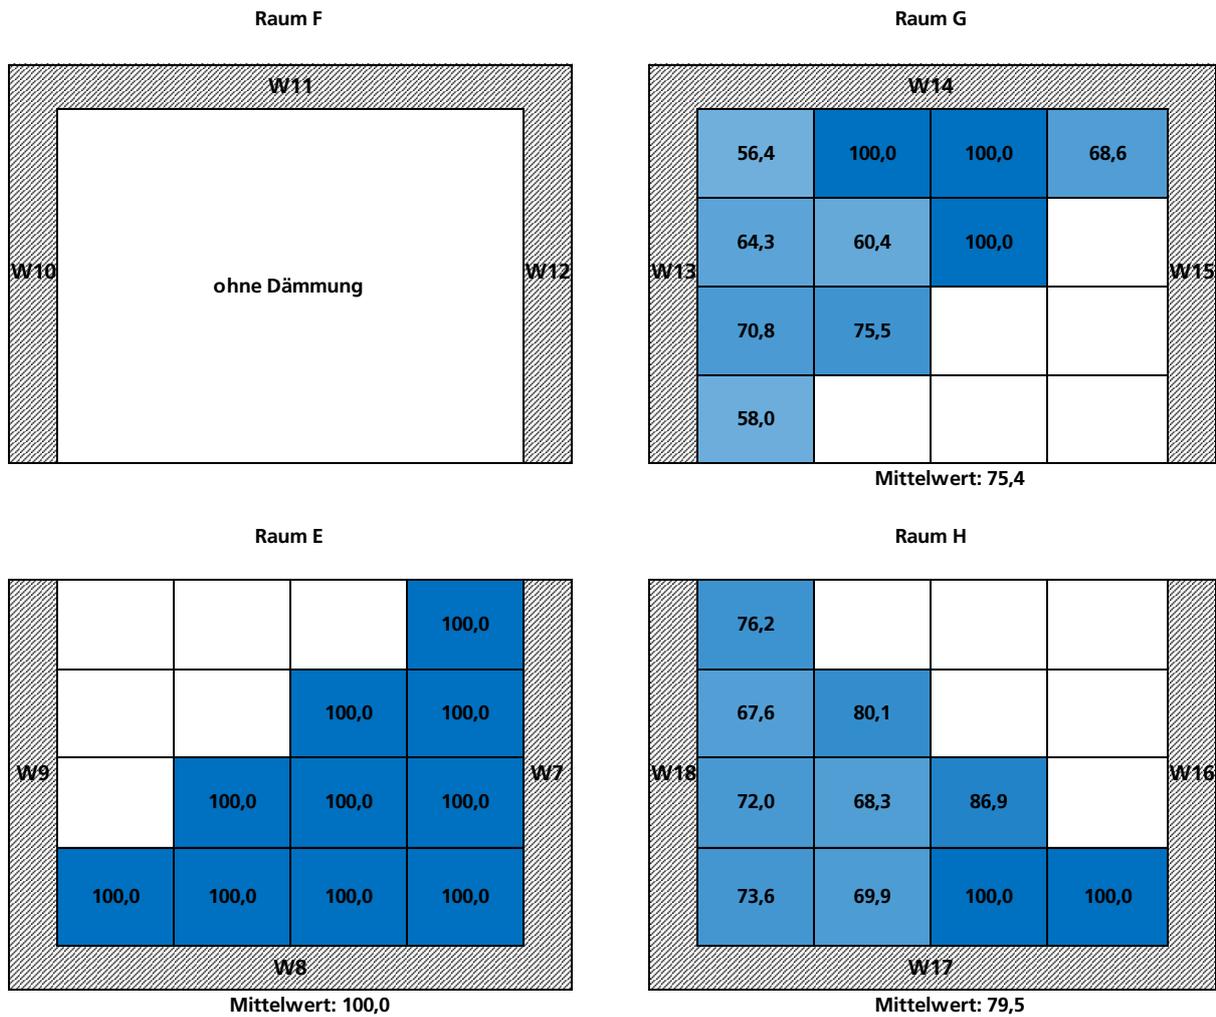
Bild 57: Feuchteverteilung zwischen den Dämmschichten im Fußboden (gemessen an Balsaholzplättchen in M-%) der Räume E, G und H am Ende der Wässerung.

Bild 57 zeigt beispielhaft die Feuchteverteilung zwischen den Dämmschichten im Fußboden (gemessen an Balsaholzplättchen in M-%) der Räume E, G und H am Ende der Bewässerung. Der Fußboden von Raum F blieb ohne Fußbodendämmung. In Bild 58 ist die Abnahme der Feuchteverteilung in den Dämmschichten im Fußboden der Räume E, G und H nach ca. vier Wochen mechanischer Trocknung zu erkennen. Bild 59 zeigt den Feuchteverlauf innerhalb der Fußbodendämmschichten über die gesamte Trocknungsdauer.

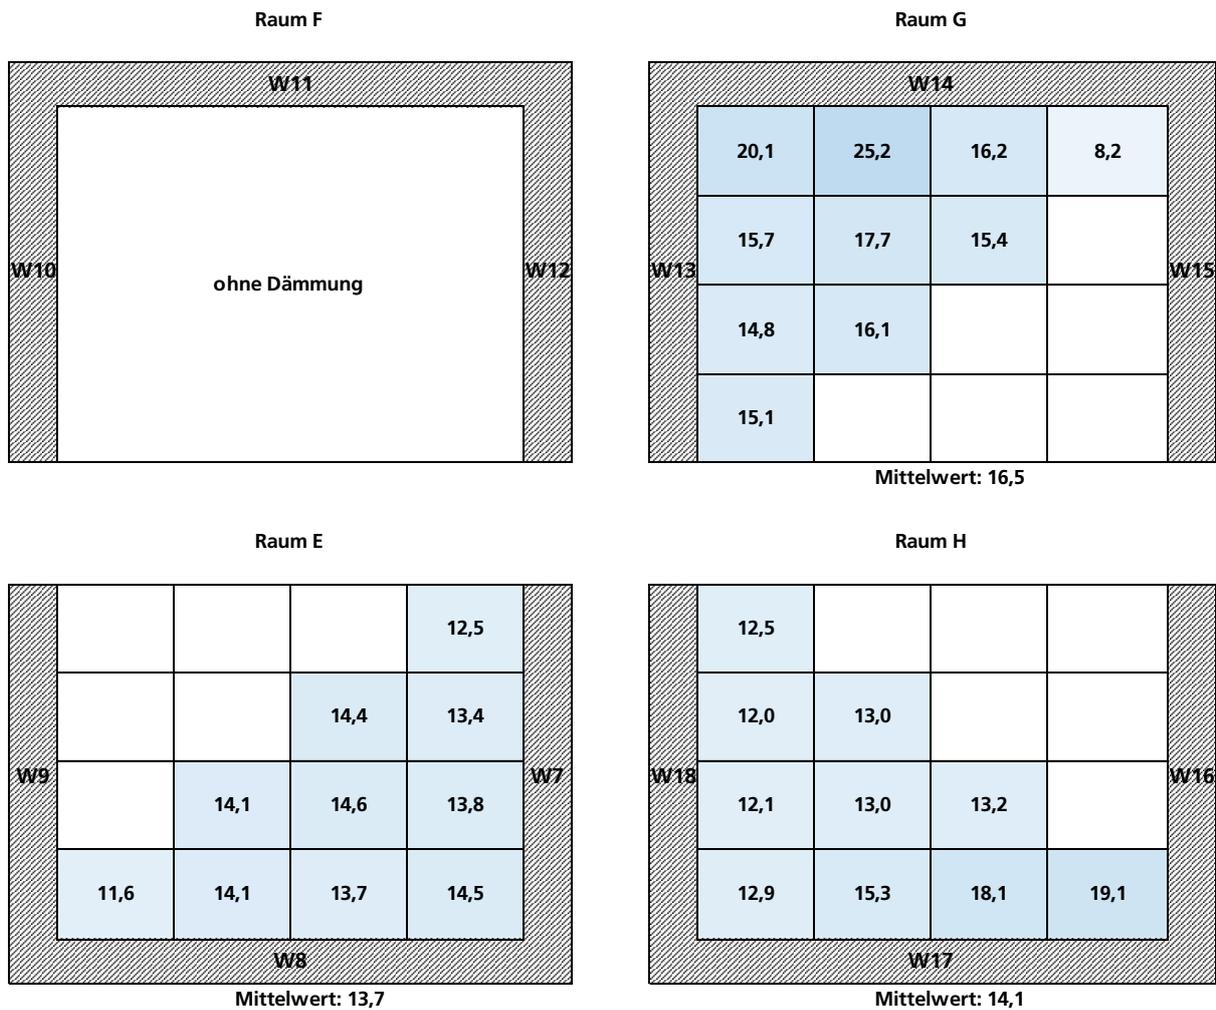
Bild 58: Feuchteverteilung zwischen den Dämmschichten im Fußboden (gemessen an Balsaholzplättchen in M-%) der Räume E, G und H nach ca. vier Wochen mechanischer Trocknung am Ende des Versuchs. Ab einem Feuchtegehalt in den Holzplättchen von unter 20 M-% wird von einer trockenen Dämmschicht ausgegangen.

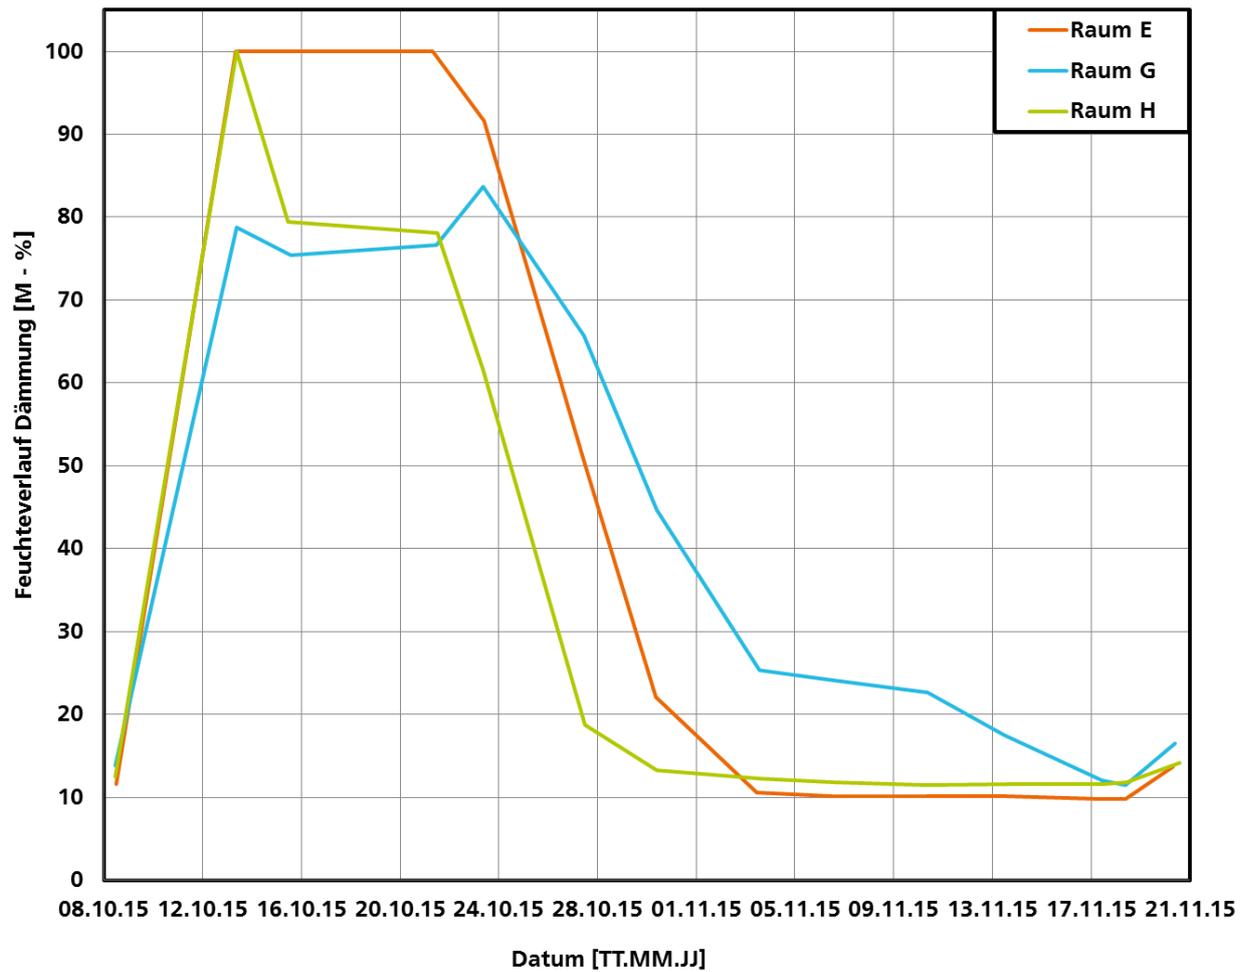
Bild 59: 4. Versuchsabschnitt, mechanische Trocknung der Räume E, F, G und H. Feuchteverlauf zwischen den Dämmschichten (gemessen an Balsaholzplättchen in M-%) der Räume E, G und H. Es sind jeweils die Mittelwerte dargestellt. Raum F hatte keine Fußbodendämmung. Werte erreichen ca. die Ausgangsfeuchtegehalte.

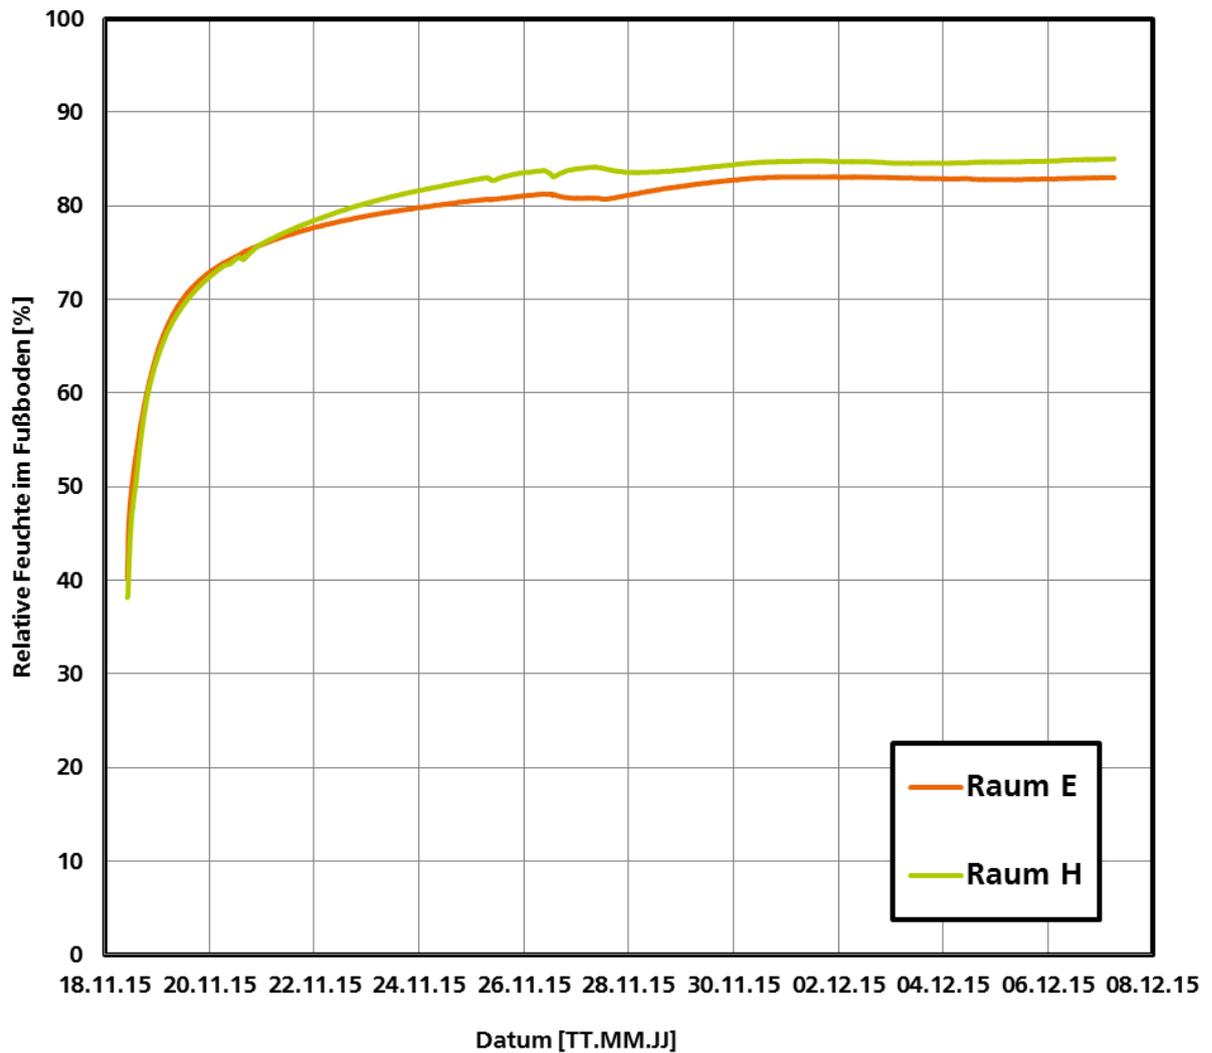
Bild 60: Verlauf der relativen Feuchte im Fußboden der Räume E und H nach dem Abschalten der Trocknungsgeräte. Die Sensoren befinden sich in den Dämmschichten der Räume E (zwischen Mineralfaserdämmplatte und EPS-Platte) und H (zwischen Mineralfaserdämmplatte und Perliteschüttung).

Anstieg der relativen Luftfeuchte zurückzuführen ist. Zum anderen wurden die Prüfräume auf wasserdampfdiffusionsdichten Teichfolien aufgebaut, die eine zusätzliche Abtrocknung über die Decke, wie im realen Bauwerk meist üblich, verhinderte. Bild 60 zeigt den Anstieg der relativen Feuchte in den Dämmschichten der Räume E (Sensor zwischen Mineralfaserdämmplatte und EPS-Platte) und H (Sensor zwischen Mineralfaserdämmplatte und Perliteschüttung) nach dem Trocknungsende.

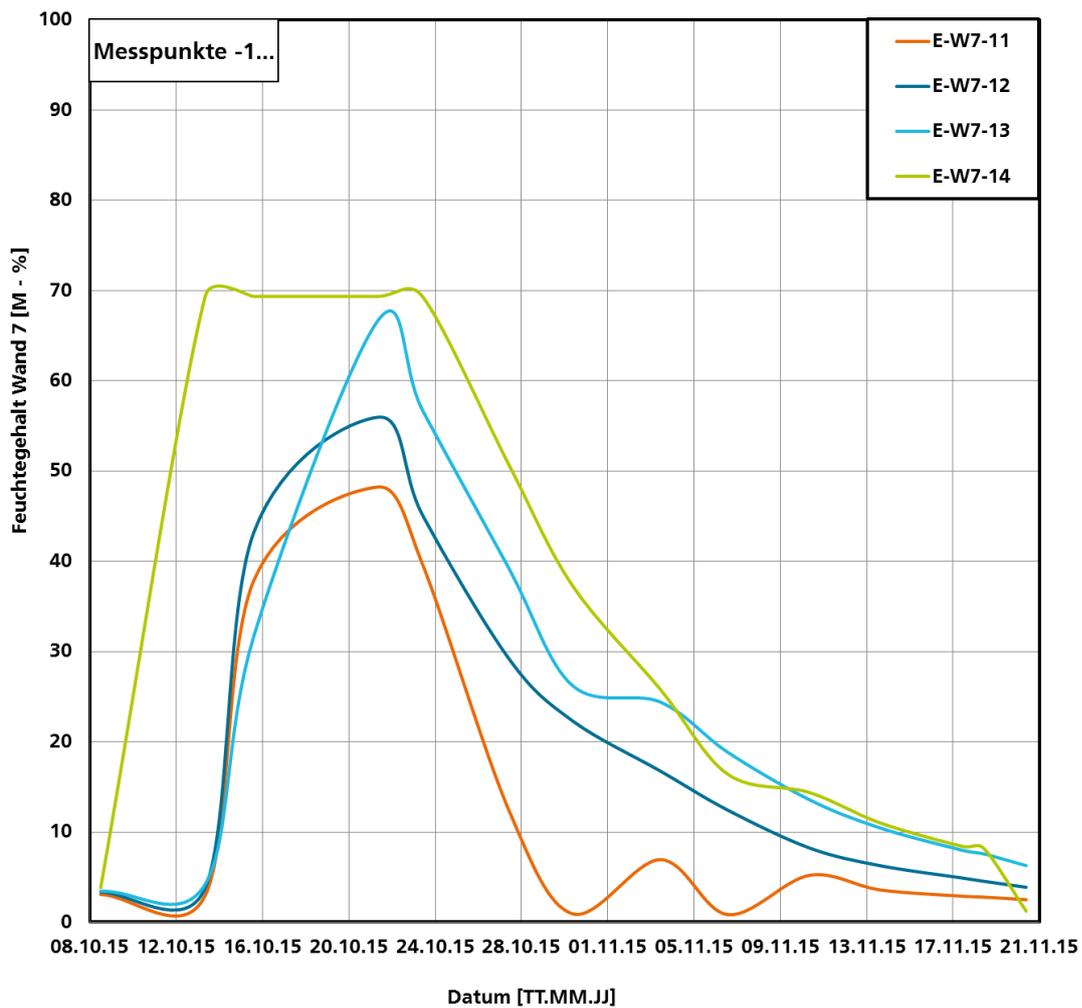
Vergleichswerte trockene Wand
Wand 7 → 4,2 M-%,
Literatur → 3,5 M-% bis 6,5 M-%

Bild 63: Beispielhafter Feuchteverlauf (kalibrierter Feuchtegehalt in M-%) gemessen an den Messpunkten 11, 12, 13 und 14 (Tiefe: 30 mm) von Wand 7 (Porenbeton) vom 08.10.2015 bis zum 20.11.2015. Der Messpunkt 11 befindet sich ca. 40 cm oberhalb der Fußbodenoberkante. Die anderen Messpunkte befinden sich jeweils 10 cm tiefer als der vorangegangene Messpunkt.

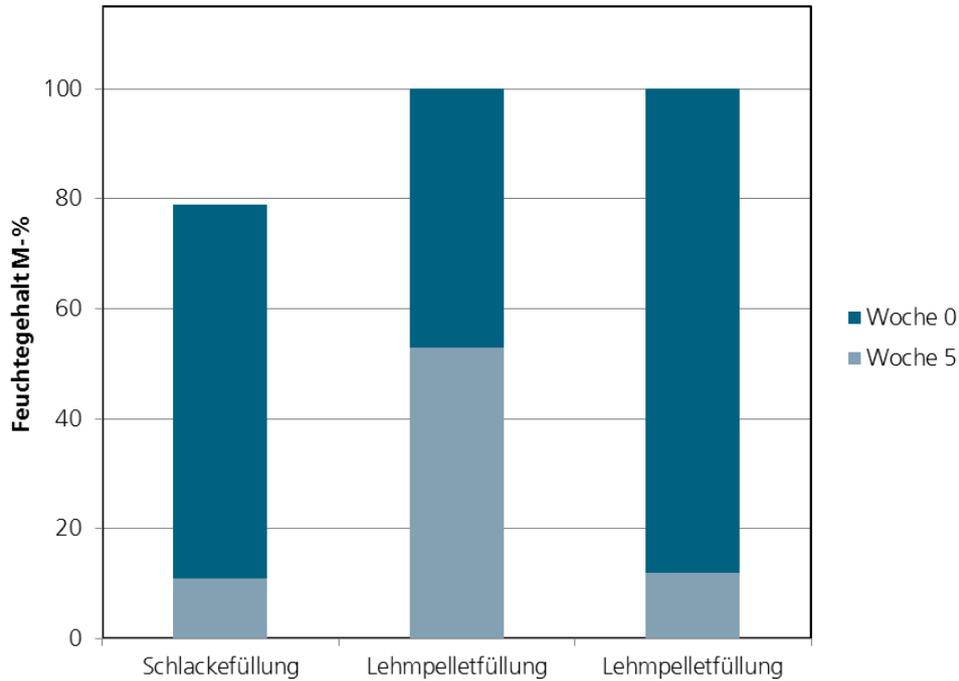
Bild 64: Ergebniszusammenstellung der Schüttungen vor und nach der mechanischen Trocknung. Ohne Intervalltrocknung (Schlacke und Lehm pelletfüllung) und mit Intervalltrocknung (Lehm pelletfüllung, rechts).

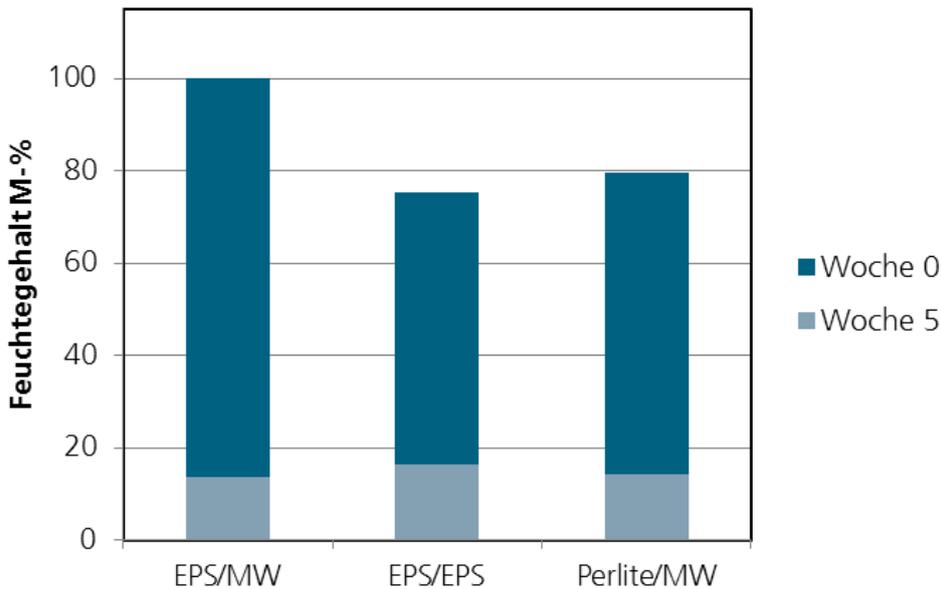
Bild 65: Ergebniszusammenstellung der Dämmstoffe in den Fußböden der Räume E, G und H vor und nach der mechanischen Trocknung.

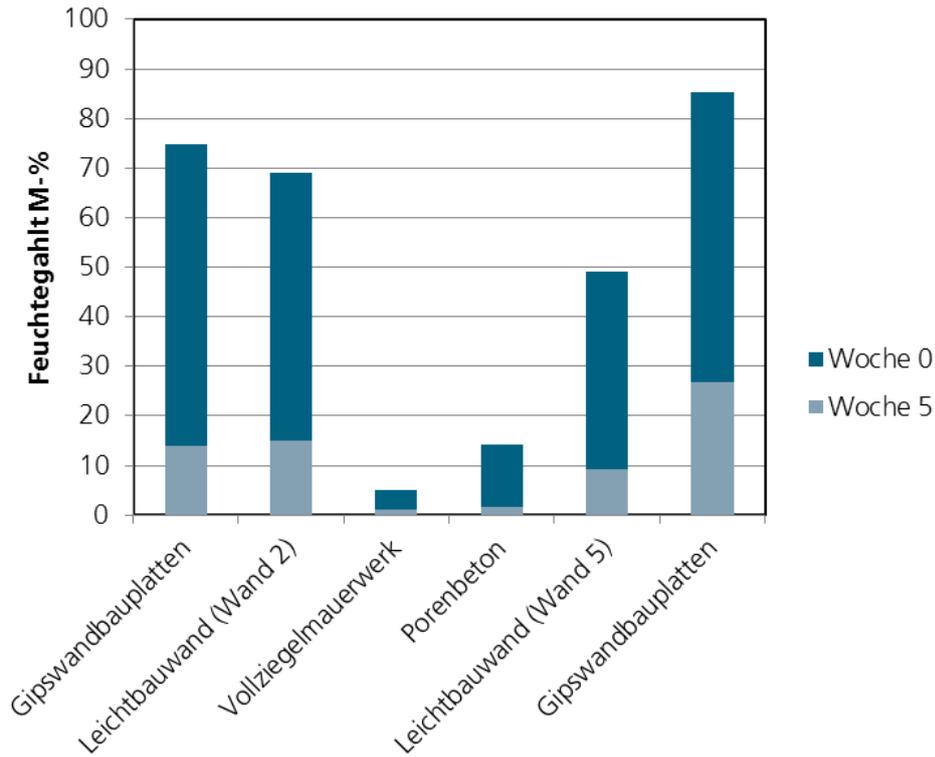
Bild 66: Ergebniszusammenstellung der Wände der Aufbauten A und B vor und nach der mechanischen Trocknung.

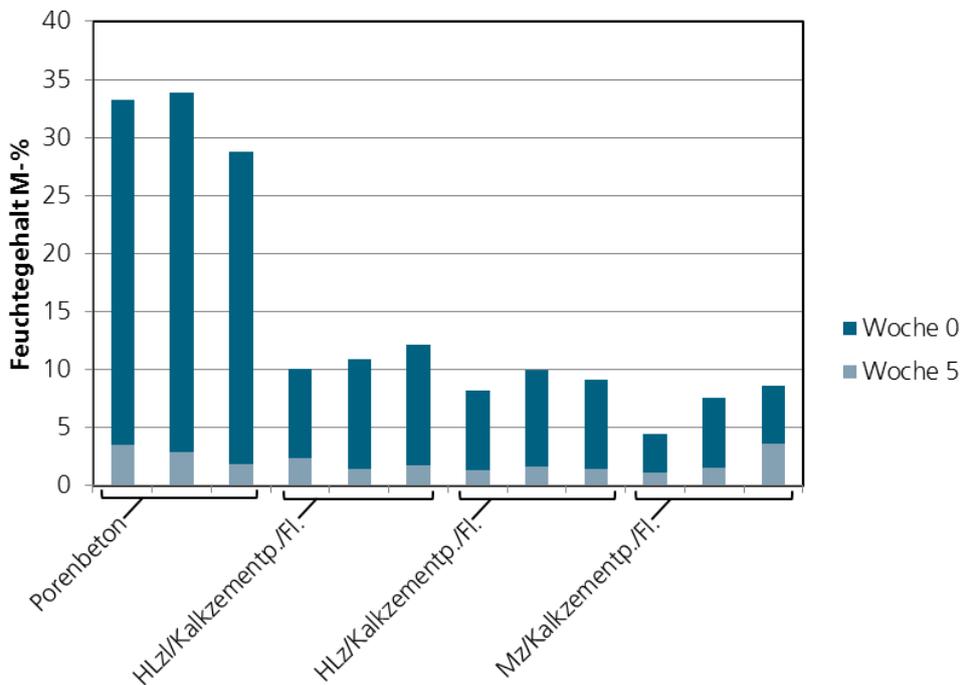
Bild 67: Ergebniszusammenstellung der Wände der Aufbauten E, F, G und H vor und nach der mechanischen Trocknung.

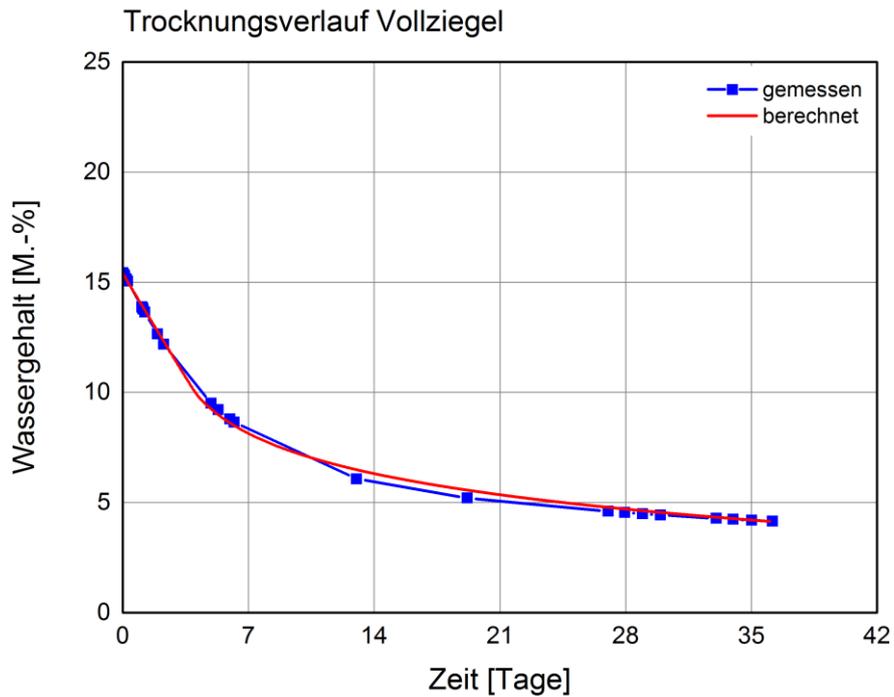
Bild 68: Vergleich des gemessenen mit dem berechneten Trocknungsverlauf des Vollziegels. Die Trocknung des Vollziegels erfolgte einseitig in einem Klimaraum bei konstanten Randbedingungen (23 °C / 50 % r.F.). Der zeitliche Feuchteverlauf wurde durch regelmäßige Wägung ermittelt.

Die Nachberechnung des Trocknungsverlaufs von separat in einer Klimakammer nach Befeuchtung gelagerten Steinen zeigt, dass die Feuchte-transportvorgänge sowohl in den homogenen Vollziegeln (Bild 68) und im Porenbeton wie auch im Hochlochziegel mit dem WUFI®-Simulationsprogramm gut rechnerisch simuliert werden können. Hier sind der anfängliche Wassergehalt sowie die Randbedingungen genau bekannt und die Trocknung erfolgt eindimensional. Die Genauigkeit der gemessenen Trocknungskurve ist aufgrund der Wägung deutlich besser als bei den durch Widerstandsmessungen ermittelten Feuchtegehalten der massiven Baustoffe, die bekannter Weise große Unsicherheiten aufweisen. Zuverlässigere Messmethoden für die Feuchte in den Materialien sind allerdings nicht mit vertretbarem Aufwand realisierbar.

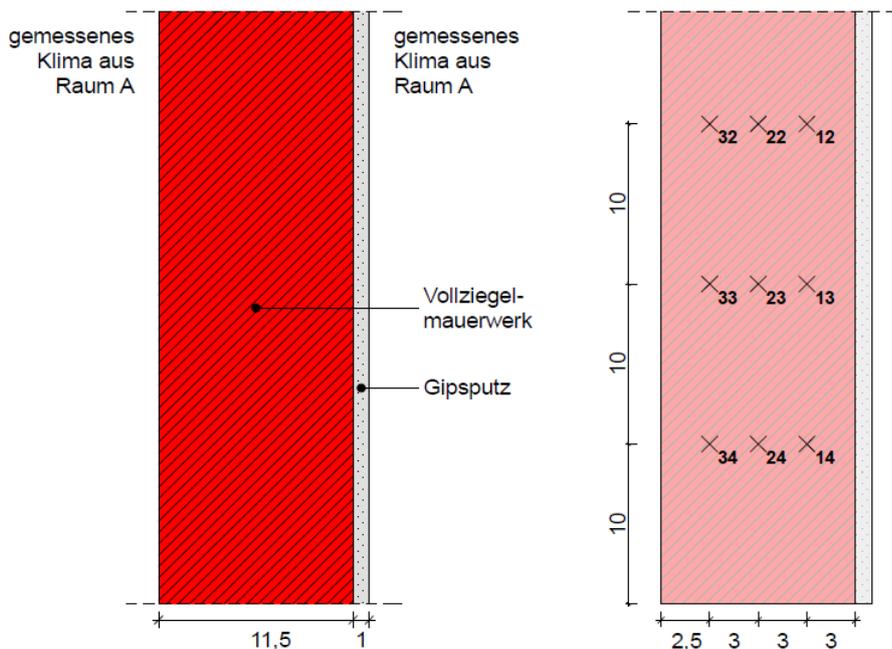
Vollziegelmauerwerk mit Gipsputz

Bild 69: Wand 3 von Raum A (Vollziegelmauerwerk mit Gipsputz): Bauteilaufbau und Position der Messfühler als Grundlage der Nachberechnungen mit WUFI®.

Bild 69 zeigt beispielhaft den Wandaufbau von Wand 3 in Raum A (Mauerziegel, Gipsputz) und die Positionen der Feuchtesensoren in einer Höhe von 10 cm, 20 cm und 30 cm. In diesen Punkten erfolgte die Nachberechnung. Die Messpunkte in 30 cm Höhe zeigten keine Auffeuchtung mehr. In Bild 70 ist als Beispiel der gemessene, der berechnete und der verschobene Feuchteverlauf im Messpunkt 14 während der natürlichen Trocknung dargestellt. Die Messung zeigt einen verzögerten Trocknungsstart durch eventuelles Restwasser unter der Konstruktion, das nachgesaugt werden konnte. Die Verschiebung des berechneten Feuchteverlaufs zeigt ähnliche Ergebnisse wie die Messungen. Eine weitere Analysemöglichkeit durch die Simulation ist die Bilanzierung der Feuchteströme über die Oberflächen. Bei Wand 3 erfolgten ca. 50 % der Trocknung über die verputzte Innenoberfläche und 50 % über die Rückseite der Wand. Die Berechnungsergebnisse der Porenbetonwand mit Zementputz und Fliesen an der Innenseite (Wand 4)

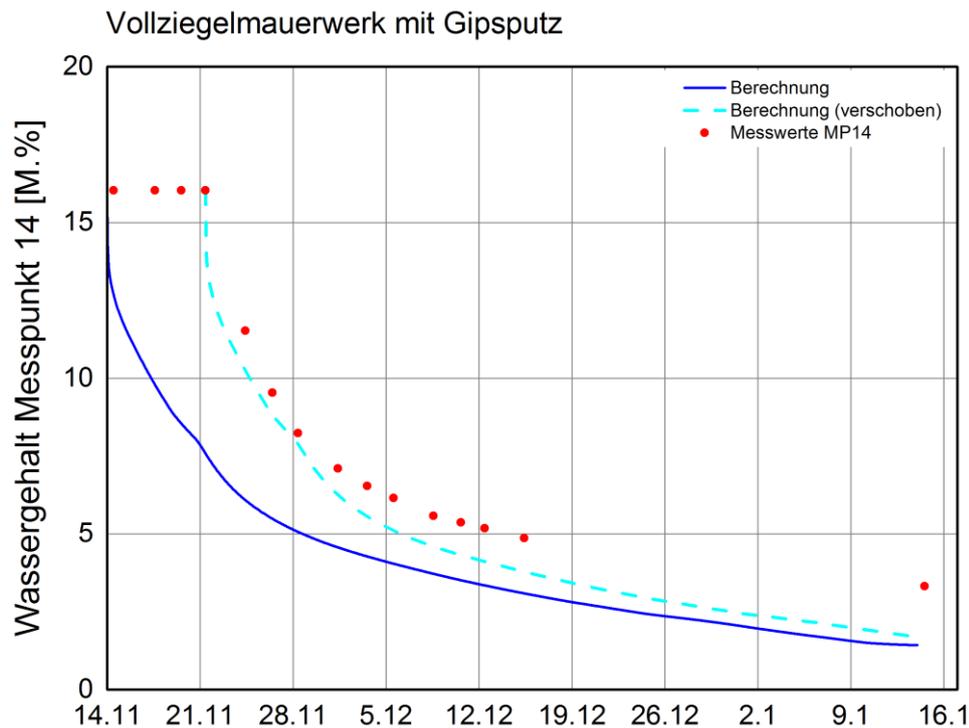
Bild 70: Verlauf des berechneten Wassergehalts am Messpunkt 14 von Wand 3 (Vollziegelmauerwerk mit Gipsputz) in Raum A im Vergleich zu den gemessenen Wassergehalten über den Messzeitraum während der natürlichen Trocknung.

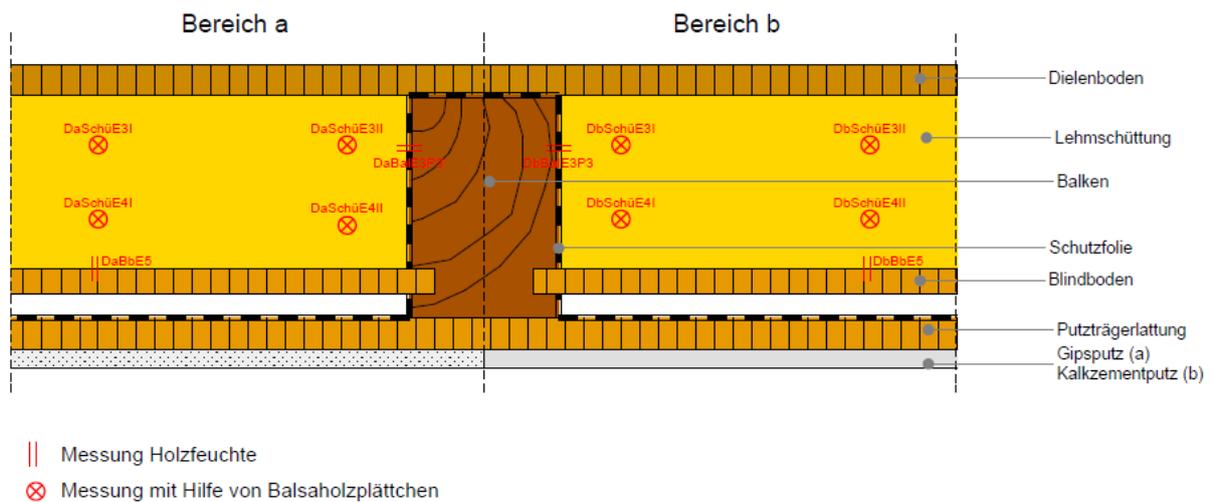
Bild 71: Holzbalkendecke mit Lehmschüttung (Raum D): Bauteilaufbau und Position der Messfühler als Grundlage der Nachberechnungen mit WUFI®.

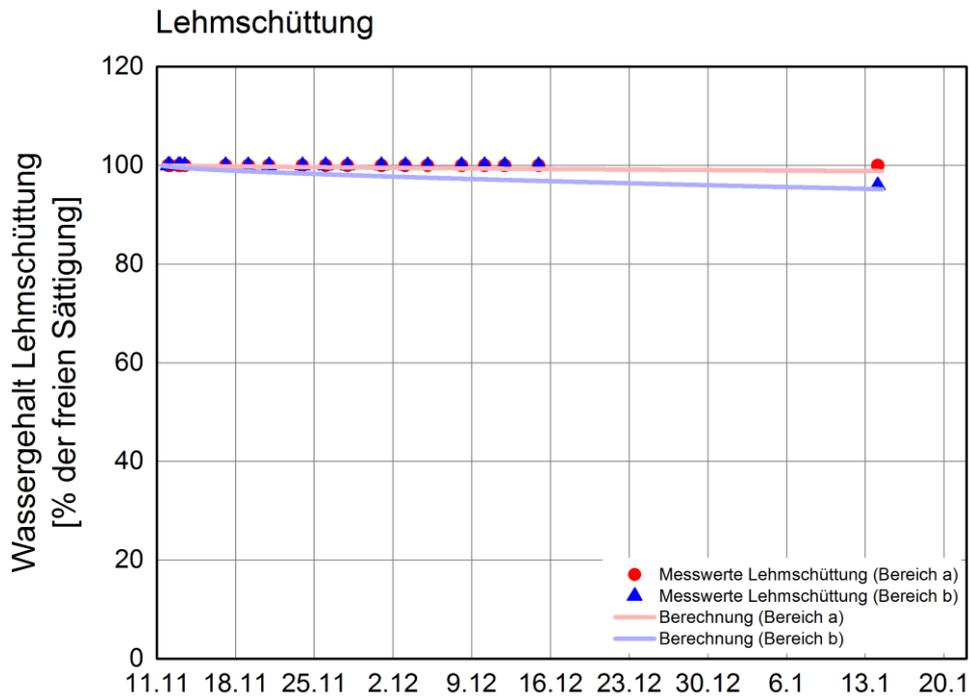
Bild 72: Verlauf des berechneten Wassergehalts in der Lehmschüttung der Holzbalkendecke von Raum D (Bereich a und b) im Vergleich zu den gemessenen Wassergehalten in % der freien Wassersättigung über den Messzeitraum während der natürlichen Trocknung.

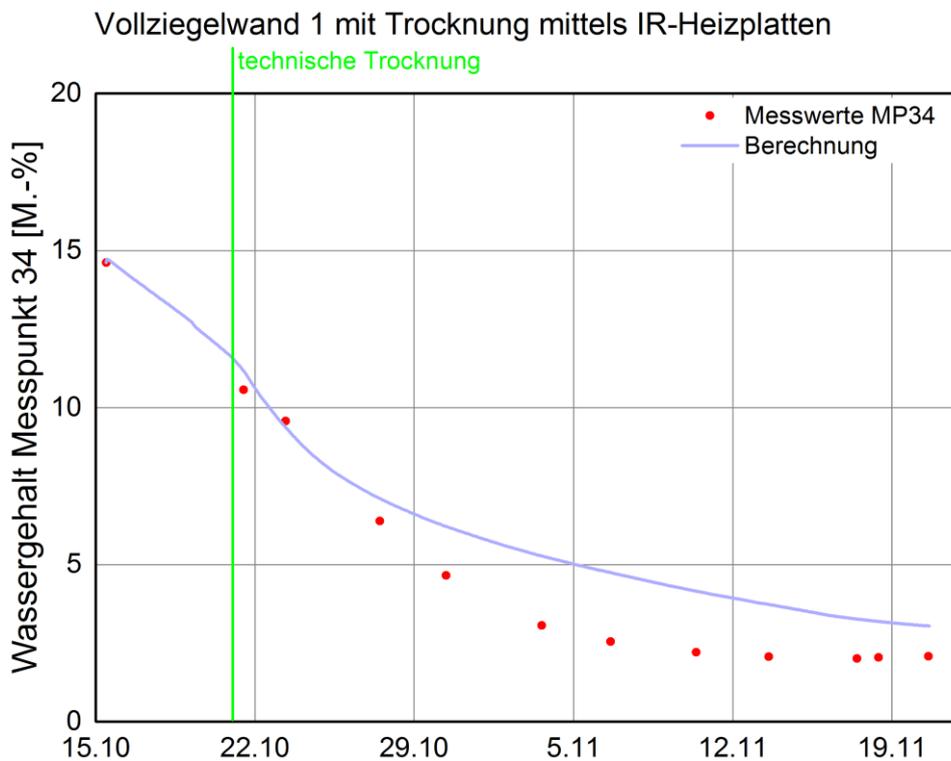
Bild 73: Verlauf des berechneten Wassergehalts am Messpunkt 34 der Vollziegelwand 1 (Wand 16) mit Kalkzementputz und Fliesen an der Innenseite im Vergleich zu den gemessenen Wassergehalten über den Messzeitraum während der mechanischen Trocknung mittels IR-Heizplatten.

Die Nachrechnung des Feuchteverhaltens der Wände 16 (hier Wand 1) und 17 (hier Wand 2) (jeweils Mauerziegel mit Kalkzementputz und Fliesen an der Innenseite) während der mechanischen Trocknung mit IR-Heizplatten ergab an den Messpunkten 34, nahe an der ungefliesten Wandrückseite in einer Höhe von 10 cm über dem Fußboden eine gute Übereinstimmung zwischen Messung und Berechnung (Bild 73 und 74). Die Trocknungsdauer und der Endwert werden in der Berechnung gut abgebildet. Bei Wand 2 stieg der Wassergehalt zu Beginn der Messung stärker an als bei der Berechnung. Ab Anfang November stimmen die gemessenen und berechneten Wassergehalte dann gut überein. An den anderen Messpunkten, vor allem in der Nähe der Fliesen stimmen die Messwerte und die berechneten Werte nicht immer gut überein. Ein Vergleich der Messwerte der beiden identischen Vollziegelwände in der Messachse in 20 cm Höhe, bei denen im einen Fall die Wand trocken bleibt und im anderen Fall Wassersättigung erreicht wird, belegt sehr gut, dass die Auffeuchtung und damit auch die Trocknung von realen Bauteilen mehrdimensionalen Effekten und Einflussfaktoren unterworfen sind, die auch in der Praxis nicht immer gleich ablaufen. Die Analyse der Feuchteströme über die Oberflächen hat ergeben, dass nur ca. 8 % der Trocknung über die geflieste Innenoberfläche (bei hohen Oberflächentemperaturen) erfolgt. Die restlichen ca. 92 % der Trocknung erfolgen über die Rückseite der Mauerziegelwände. Die Berechnung des Feuchteverlaufs der Wand 12 aus Hochlochziegeln mit Kalkzementputz und Fliesen an der Innenseite während der mechanischen Trocknung mittels Folienzelt und vorgetrockneter Luft erzielte eine teilweise gute Übereinstimmung mit den gemessenen Werten. Wie bei allen anderen Nachberechnungen ist auch die Übereinstimmung beim tiefsten Messpunkt am besten. In der Berechnung erfolgt aufgrund der eher dichten Fliesenoberfläche kaum eine Trocknung nach innen. Infolgedessen sind die Feuchtegehalte an den beiden ersten Messpunkten jeweils noch etwas höher als an der weiter außen liegenden Position. Bei der Messung verlief die Trocknung auch an diesen beiden Punkten ähnlich schnell. Dasselbe gilt auch für die Messpunkte in 20 cm Höhe, auch hier trocknet die Wand in der Berechnung zu Beginn etwas schneller, die Wassergehalte am Ende des Messzeitraums bleiben aber 1 M-% bis 3 M-% höher als in der Messung. Die Übereinstimmung am tiefsten Messpunkt in 11 cm Tiefe ist wiederum am besten. Zusätzlich zu den Wänden wurde auch die mechanische Trocknung des Fußbodenaufbaus mittels Unterbodentrocknungssystems des Versuchsraums E nachgerechnet. Bezüglich des Feuchteverlaufs im Beton ergibt sich in der Messung eine langsame Trocknung, während bei der Simulation sogar ein leichter Anstieg der Feuchte zu verzeichnen ist. Bei der Unterestrichtrocknung ist in der Simulation die Luftdurchströmung auf die Mineralwollschicht beschränkt, während die EPS-Dämmung luftdicht und fugenfrei darunter liegt. In der Realität könnte über die Fugen der EPS-Platten auch ein gewisser Luftstrom unter diese Ebene gelangen und im Unterschied zur Simulation eine Trocknung des Betons ermöglichen. Ohne die dampfbremsende EPS-Schicht würde auch in der Berechnung eine Trocknung der Betonschicht stattfinden. Die Nachberechnung des Feuchteverlaufs in der Dämmschicht und im Estrich während der mechanischen Trocknung zeigt jeweils ähnliche Trocknungsverläufe wie bei der Messung. Der berechnete Feuchteverlauf innerhalb der Dämmschicht scheint allerdings wesentlich schneller zu verlaufen als bei der Messung. Dabei ist zu beachten, dass die Messung an Balsaholzplättchen erfolgte und die Trocknung der Holzplättchen aufgrund von deren Sorptionsfähigkeit etwas langsamer erfolgt als es bei der Mineralwolle ohne Holzplättchen in der Berechnung der Fall ist.

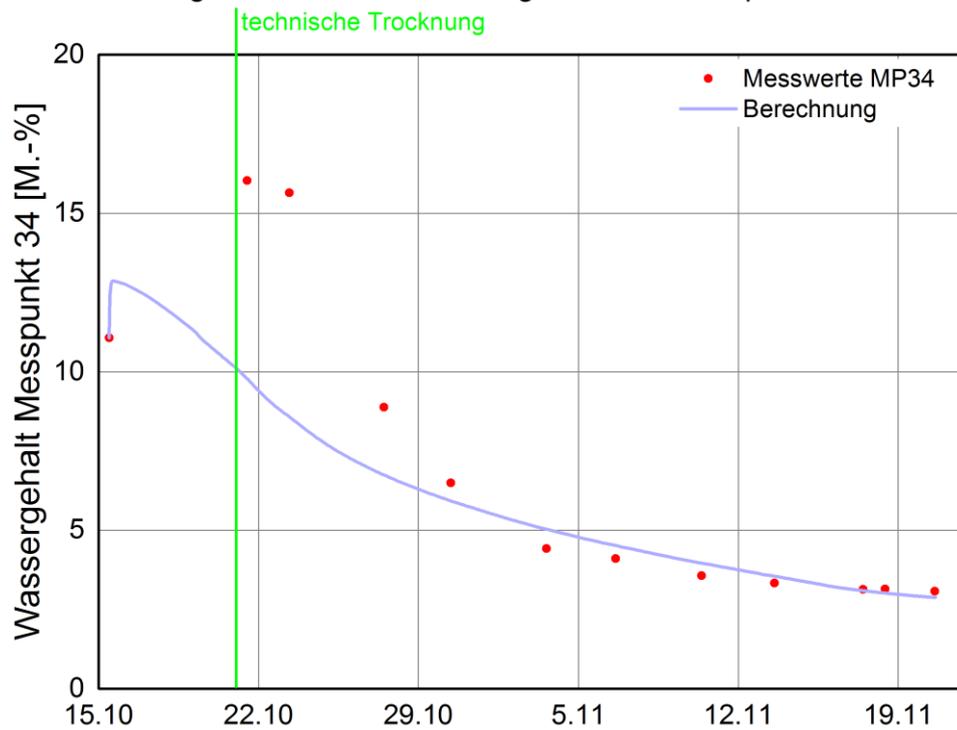
Vollziegelwand 2 mit Trocknung mittels IR-Heizplatten

Bild 74: Verlauf des berechneten Wassergehalts am Messpunkt 34 der Vollziegelwand 2 (Wand 17) mit Kalkzementputz und Fliesen an der Innenseite im Vergleich zu den gemessenen Wassergehalten über den Messzeitraum während der mechanischen Trocknung mittels IR-Heizplatten.
